百色市右江区百顺木材加工厂“7·12”一般物体打击事故调查报告

右江区政府事故调查组

2026年9月

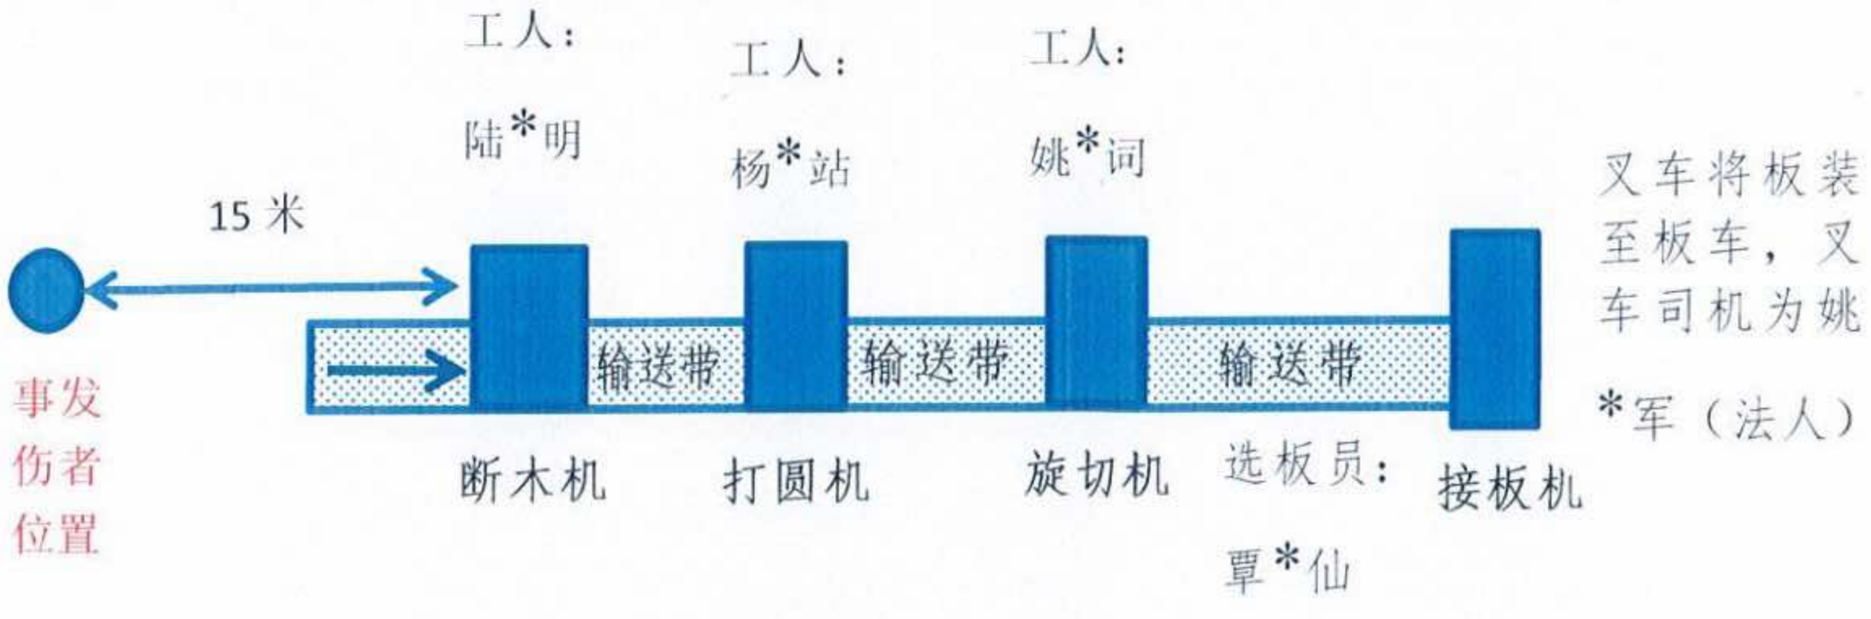
图2　车间生产线示意图

（一）事故经过。事故发生时现场无直接目击者，亦无监控视频，调查组通过现场勘查和调查询问现场人员等，还原了事故发生经过：2026年7月12日清晨6时许，陆*明、杨*战、姚*词、覃*仙等四人陆续到车间对应岗位开展作业，陆*明负责操作断木机进行原木裁切作业。作业过程中，断木机对一根长约1.3米的原木进行裁切时，一截木桩突然从断木机机体中部高速飞出，将设备上方的铁皮防护罩砸变形翘起，该木桩随即从防护罩破损位置向外飞出。陆*明发现防护罩受损后立即停止设备作业。待其转身查看时，发现一名身着白衣的男子卢*练倒地不起，随即呼喊同在附近打圆岗位作业的杨*战一同上前查看现场情况，车间生产线如图2。
