深圳龙岗园墩路51号自建房电梯井道砌筑工程“1·2”较大高处坠落事故调查报告

2025年1月2日14时36分许，深圳市龙岗区南湾街道丹竹头社区园墩路51号自建房电梯井道砌筑工程发生较大高处坠落事故，造成3人死亡，直接经济损失6,298,585元。

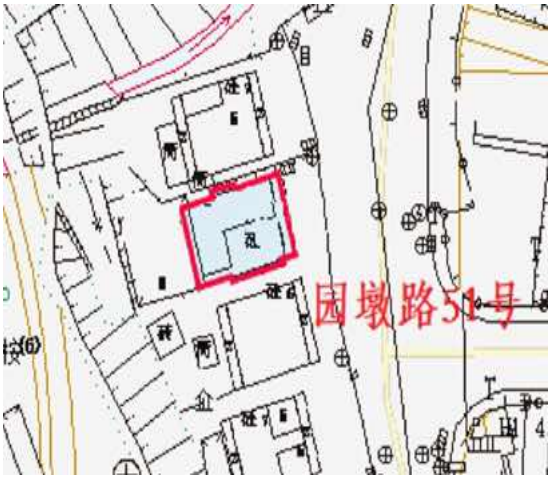
图 1 涉事建筑位置

1.基本情况。涉事建筑位于深圳市龙岗区南湾街道丹竹头社区园墩路51号（见图1），权利人杨凤梅，1992年7月15日取得《建设用地规划许可证》[1]，许可用地面积为100㎡，建设规模为1栋3.5层380㎡，1996年12月30日完工。建成后该建筑实际[2]基底面积136.11㎡，总建筑面积1211.48㎡，共8层，其中1层120.60㎡，2至6层均为154.36㎡，7层为154.47㎡，8层为124.86㎡，楼顶加建不锈钢雨棚（见图2）。

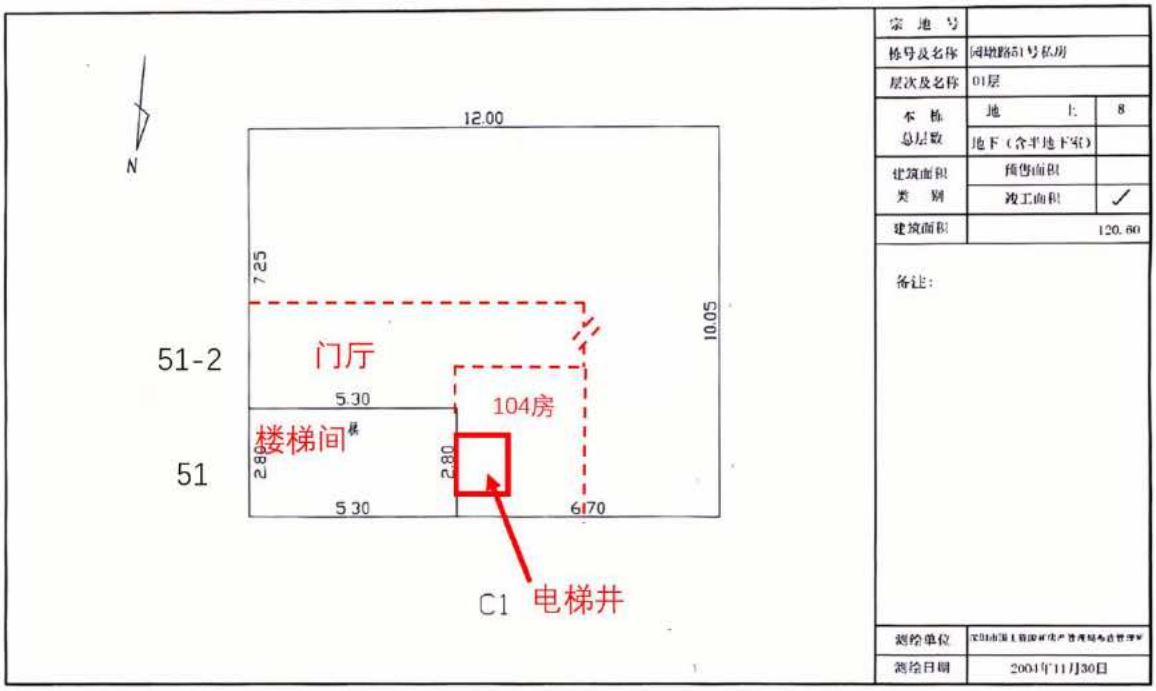
图 3 涉事建筑 1 层平面图

涉事自建房室内 1 层布设有门厅、房间，2 至 8 层每层均布设为房间。其中加装电梯井道底坑设置在 1 层 4 号房间内，楼梯休息平台设置为 1 层电梯出入口（见图 3）。

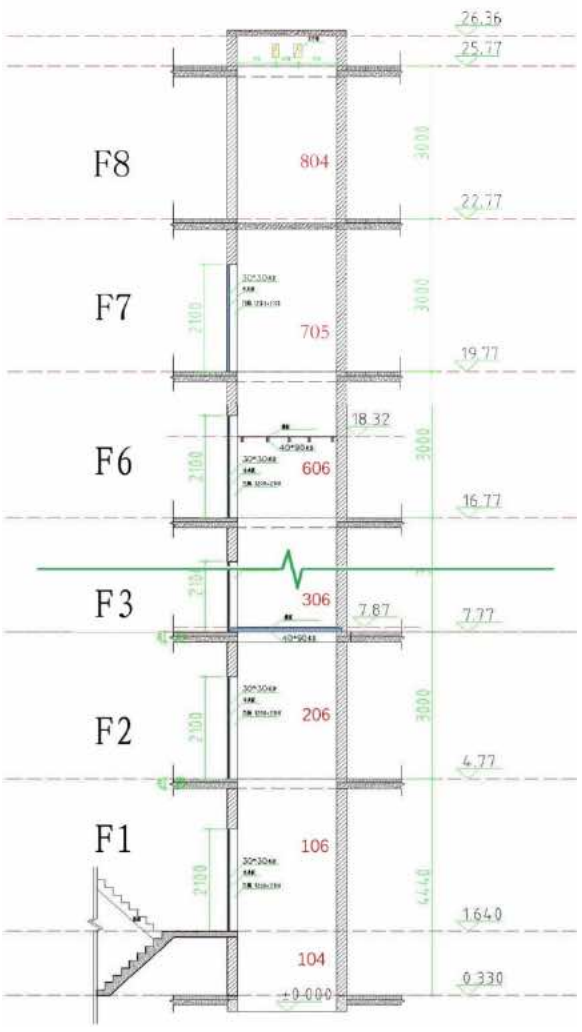
图4 电梯井道剖面示意图

2至6层的电梯井道设置在6号房间，7层电梯井道设置在5号房间内，8层以上的电梯井道封闭，作为无机房电梯配套空间（见图4）。电梯出入口各层门洞均采用石膏板临时封闭并涂白，楼内所有房门均设置了密码锁（见图5）。

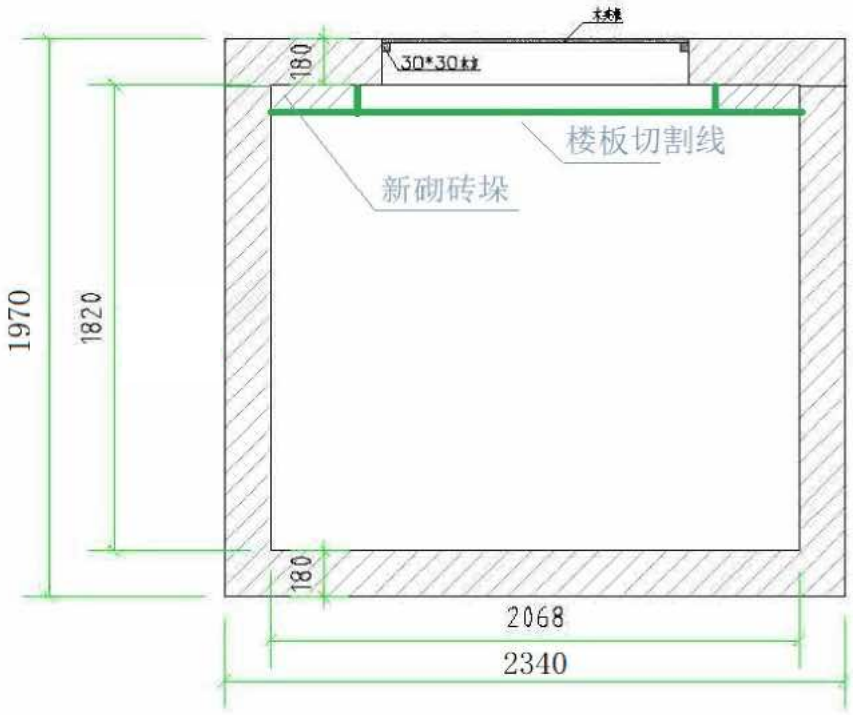
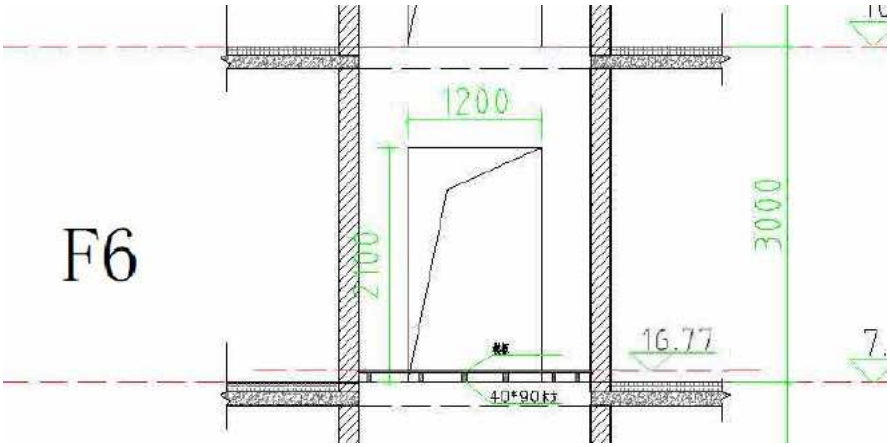
图 6 电梯井道现状平面图

5.涉事电梯井道加建工序。一是在楼梯间休息平台用混凝土切割机切割西侧墙面，形成电梯层门门洞，并使用石膏板封闭。**二是**用混凝土切割机切割 2 至 8 层楼板，形成电梯井道洞口。**三是**利用原有墙体和红砖砌筑成的三面墙体，围合形成 1 至 8 层电梯井道（见图 6）。

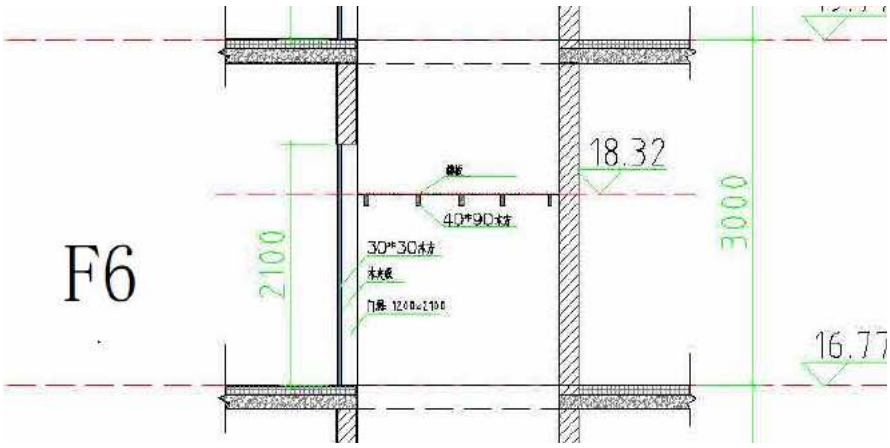
图7 第一次操作平台搭设示意图（以F6为例）

面，平台面四角用铁钉固定后成为砌筑操作平台，2层到8层电梯井道砖墙砌筑作业每层需搭设2次砌筑操作平台。首次搭设先将5根二手方木放置在作业楼层楼板地面，垂直于电梯层门摆放，满铺木模板用钉子固定，形成第一次砌筑操作平台（见图7）。在电梯井道砖墙砌筑至1500mm左右高度时，拆除第一次砌筑操作平台的五根方木和木模板搭设第二次砌筑操作平台，五根方木平行于电梯层门摆放在电梯井道砖墙上，满铺木模板

3.现场作业实际荷载超过操作平台承重方木承载能力。对电梯井道内散落的木模板、砂浆、红砖重量和操作平台上3名砌筑工人体重核算,事发时操作平台承重方木总荷载超过436kg，且3名工人自重和红砖重量集中于操作平台中间位置的三根方木上，使操作平台承重方木处于最不利受力状态。经模拟试验，在此状态下，操作平台承重方木变形、拉断，操作平台坍塌。同时，经理论验算，至少需要8根方木搭设操作平台才能满足现场实际荷载。

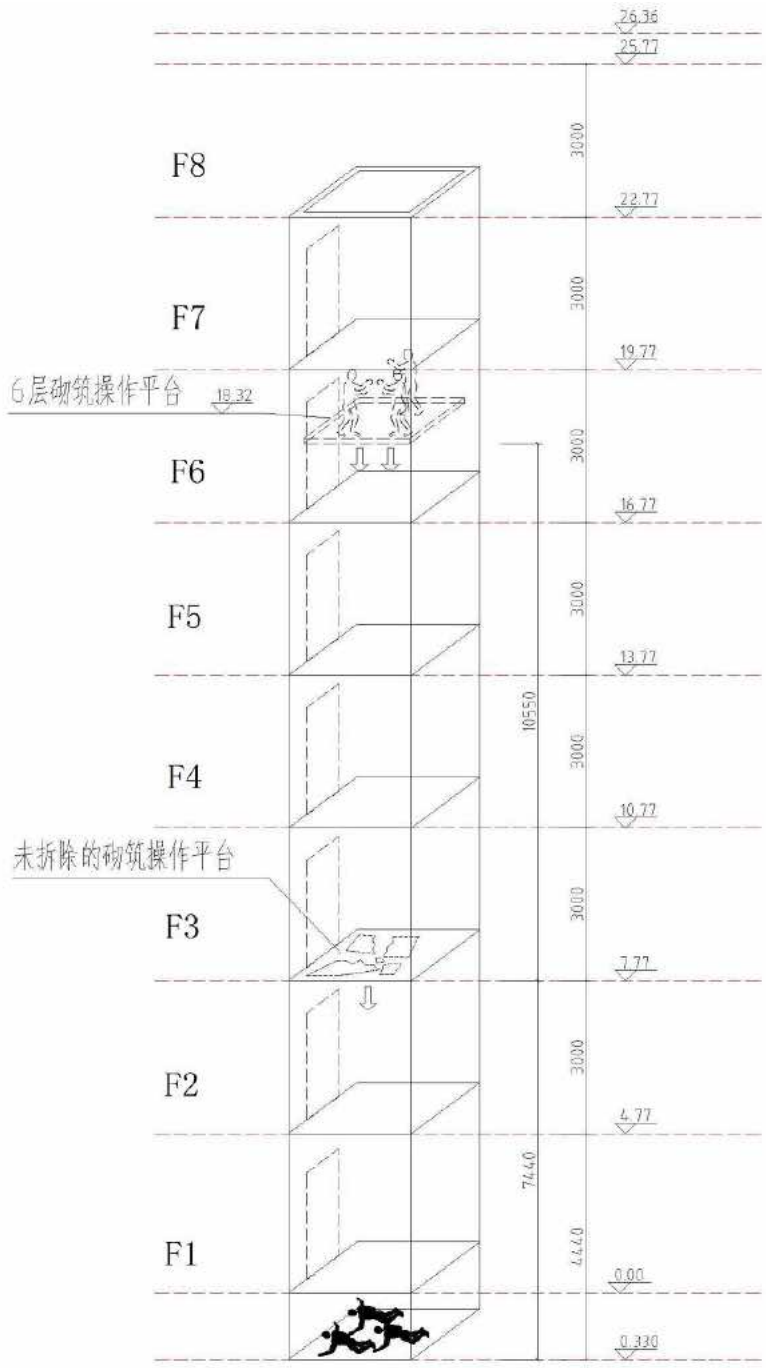
图 10 砌筑工人高处坠落示意图

14时36分许，操作平台中间3根承重的二手方木断裂，操作平台坍塌，刘运梅、田昌群、陈建华随即坠落，砸穿位于三层楼面未拆除的操作平台后，坠落至电梯井道底坑。

通过现场勘验、模拟试验和理论验算等，认定本次事故直接原因为：**因操作平台承重方木上的总荷载超过其极限承载能力，承重方木变形、拉断，操作平台整体坍塌，正在操作平台上作业的3名工人因未佩戴使用安全防护用品，从18.32米的高度坠落，因电梯井道未设安全平网，砸穿位于三层楼面未拆除的操作平台，坠落至电梯井道底坑死亡。**

5.电梯井道安全防护设施缺失。砌筑完成的电梯井道高度已达 18.32 米，但施工方未按《建筑施工高处作业安全技术规范》（JGJ80-2016）要求，施工前在电梯井道内每隔 2 层且不大于 10m 加设一道安全平网，致使工人坠落后没有安全平网缓冲，直接坠入电梯井道底坑。

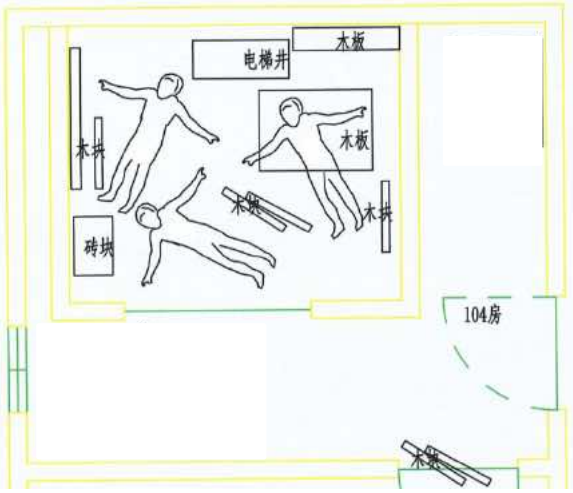
图 12-2 砌筑工人坠地示意图

2.电梯井底坑有关情况。据现场勘验和公安机关现场勘查，坠落于电梯井底坑内的 3 名砌筑工人刘运梅、田昌群、陈建华如图 12-2 所示分布，周边及 3 名工人身上散落着砂浆、砂浆桶、红砖块、木模板和方木等。
