广西中***纺织有限公司“6·4”一般触电事故调查报告

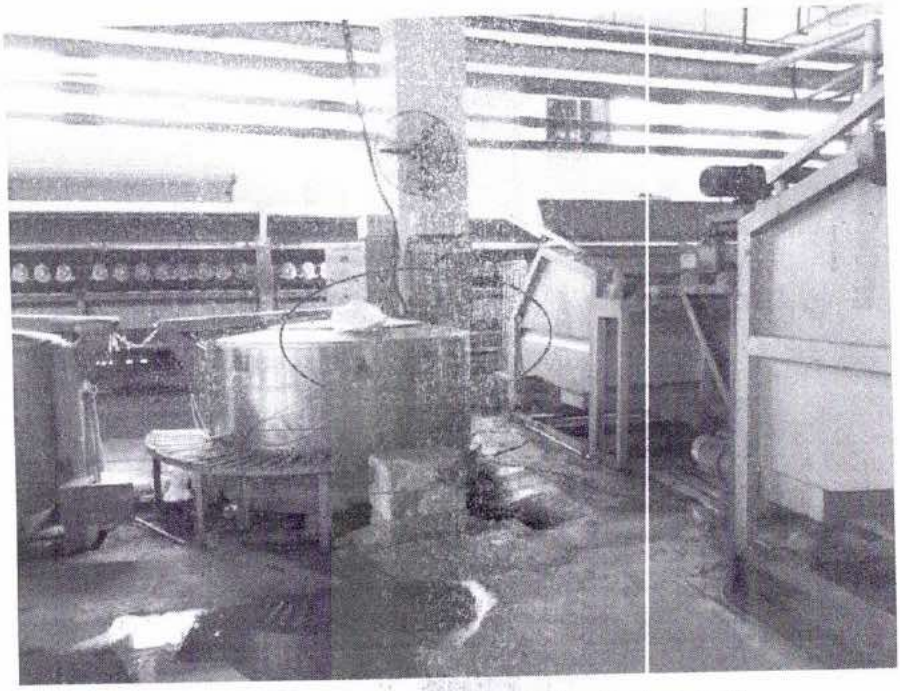
图一： 涉事不锈钢外壳开关

图二： 涉事不锈钢外壳开关操作电箱

图三：涉事不锈钢外壳开关操作电箱内部

1.事故现场环境。事发地点为中***纺织公司一楼生产车间（如图一、二），两台脱水机旁的柱子上安装有两个不锈钢外壳开关电箱，为脱水机启停开关。脱水机操作场所地面有少量积水，地面排水能力较弱。

2.开关操作电箱情况。开关操作电箱外壳为不锈钢金属材质，电箱未接地线，电箱外壳设有操作脱水机开关的按钮。

任某某在操作脱水机不锈钢外壳开关电箱时，开关操作电箱漏电，由于其安全意识淡薄，麻痹大意，操作不规范，在未穿着上衣和未戴绝缘手套个人安全防护用品双手潮湿的情况下操作开关，导致其触电。

（三）完善企业安全生产隐患排查制度。中***纺织公司应组织有关管理人员全面开展生产安全隐患大排查，对排查出的问题要编制整改方案落实整改，特别是生产区域与生产设备存在的安全隐患，要采取切实有效措施整改到位。中***纺织公司必须对同类型的不锈钢外壳开关操作电箱进行整改，确保漏电开关合规有效，消除其设计不当、结构不符合安全要求的事故隐患，达到安全要求。
