鄂托克前旗上海庙镇布拉格社区卫生院东侧院子“5·08”一般火灾事故调查报告

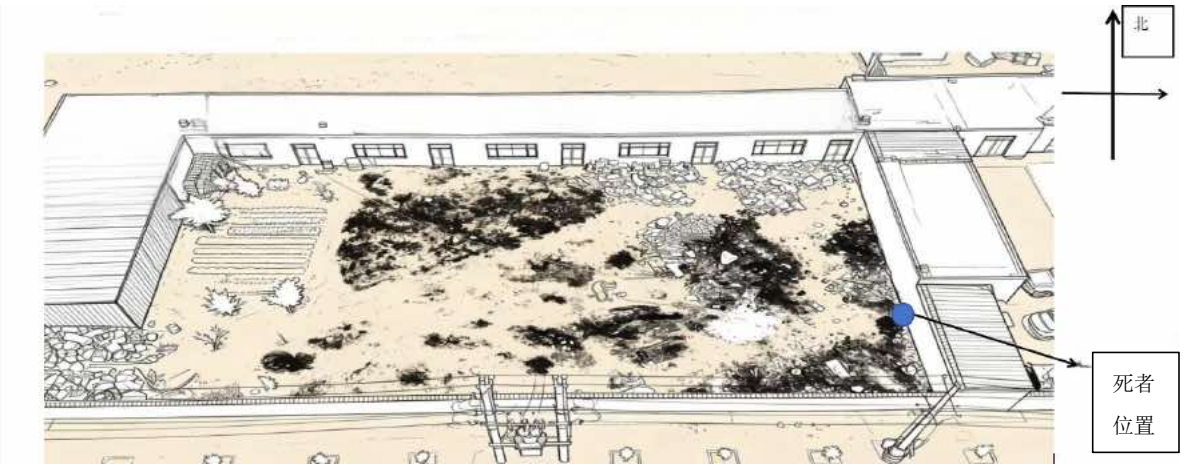
起火场所位于鄂尔多斯市鄂托克前旗上海庙镇布拉格社区卫生院东侧院子。

该建筑坐落于鄂托克前旗上海庙镇布拉格社区卫生院东侧，为单层联排砖混民居院落。院落四周设围墙，院内堆放大量杂物、杂草等可燃物，南侧临近架空电力线路，院内为沙土地面。
