鄂城花湖鄂州市凤凰建筑安装工程有限公司
“7·6”一般高处坠落事故调查报告

鄂城区政府“7·6”事故调查组

2024年10月22日

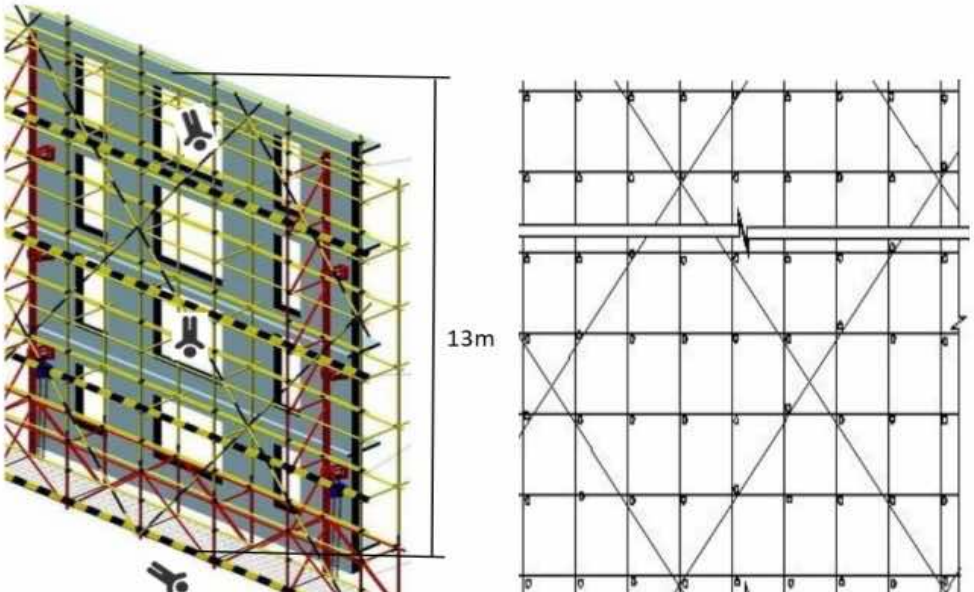
图 4　坠落事故现场示意图

经调查询问及现场勘察，陈良军在拆除 5 楼外脚手架时坠落，坠落高度 13m。（图 4）。

3、安全技术交底措施未落实到位，脚手架拆除现场未挂装安全绳[3]，送诊医院黄石市第二医院出具的《居民死亡医学证明（推断）书》死亡原因为：高处坠落、创伤性休克。

1、脚手架拆除现场未挂装安全绳。

2、陈良军安全意识淡薄，转移工作面松解安全带后，失去防护，不慎发生坠落。
