汕头濠江“4·9”建筑起重伤害
较大事故调查报告

2018年4月9日19时许，位于汕头市濠江区南山湾产业园的中海信（汕头）创新产业城项目B地块一期建筑工地发生一起建筑起重伤害较大事故，造成4人死亡，直接经济损失680多万元。

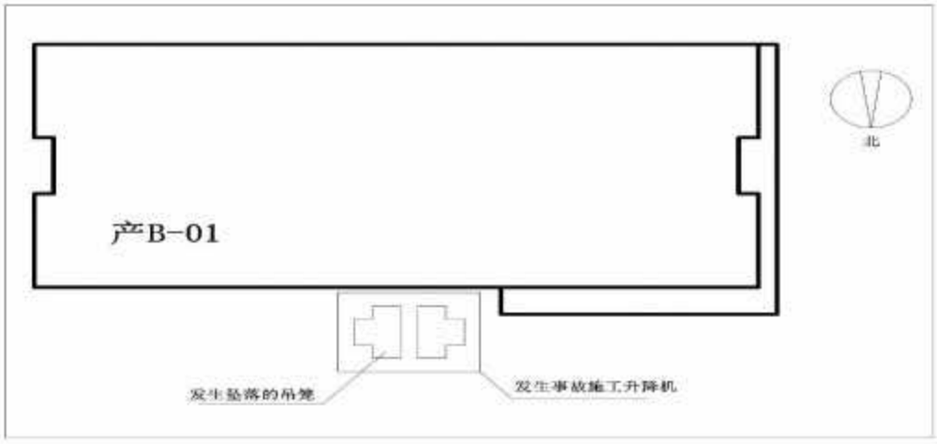
图1.1事故现场示意图

升降机位于中海信工程1幢B城厂房（产B-01）北侧（图1.1事故现场示意图),升降机有两个吊笼(面向建筑物，东侧吊笼居左，西侧吊笼居右，图1.2所示)。

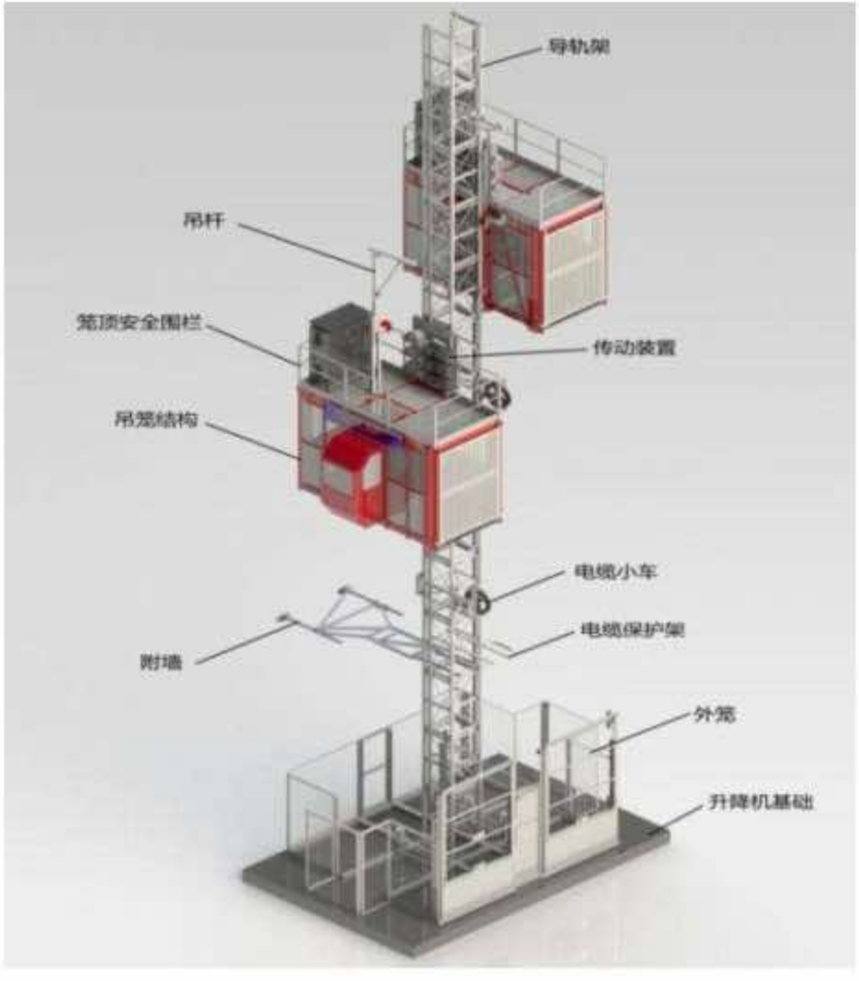
图 2　升降机结构示意图

升降机结构示意图如图 2 所示。

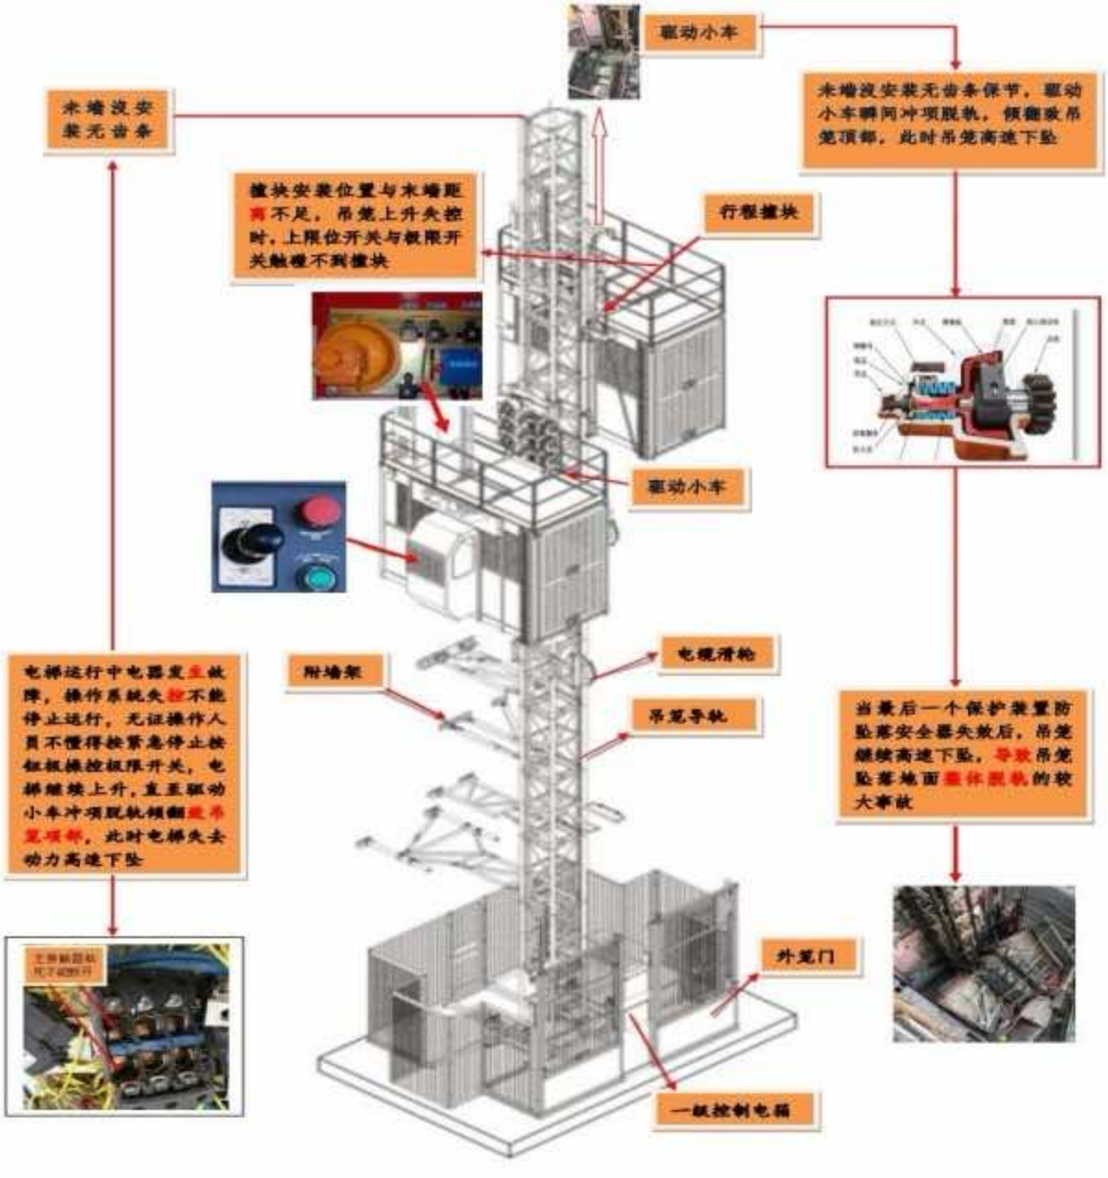
图 6 升降机事故演示图

作楼层时，吊笼没有停止运行，一直上行至导轨架顶部，上限位开关和上极限开关均不起作用，吊笼继续上行，传动小车冲出导轨向外侧翻，传动电机驱动齿轮脱离齿条，失去驱动动力，吊笼在重力作用下沿着导轨架下滑，在加速下滑过程中，防坠安全器未能有效制停吊笼，吊笼直接撞向底坑，产生巨大冲击力，吊笼结构变形损坏，吊笼内4名作业人员失控高坠。事发工地周边人员听到巨响后赶到事故现场，合力将吊笼内4名受伤作业人员救出，经送汕头市达濠华侨医院后证实死亡。

升降机事故演示如图 6 所示。
