沙坡头宁夏晨禹建筑工程公司
“5·25”一般高处坠落事故调查报告

沙坡头区人民政府事故调查组

2024 年 7 月

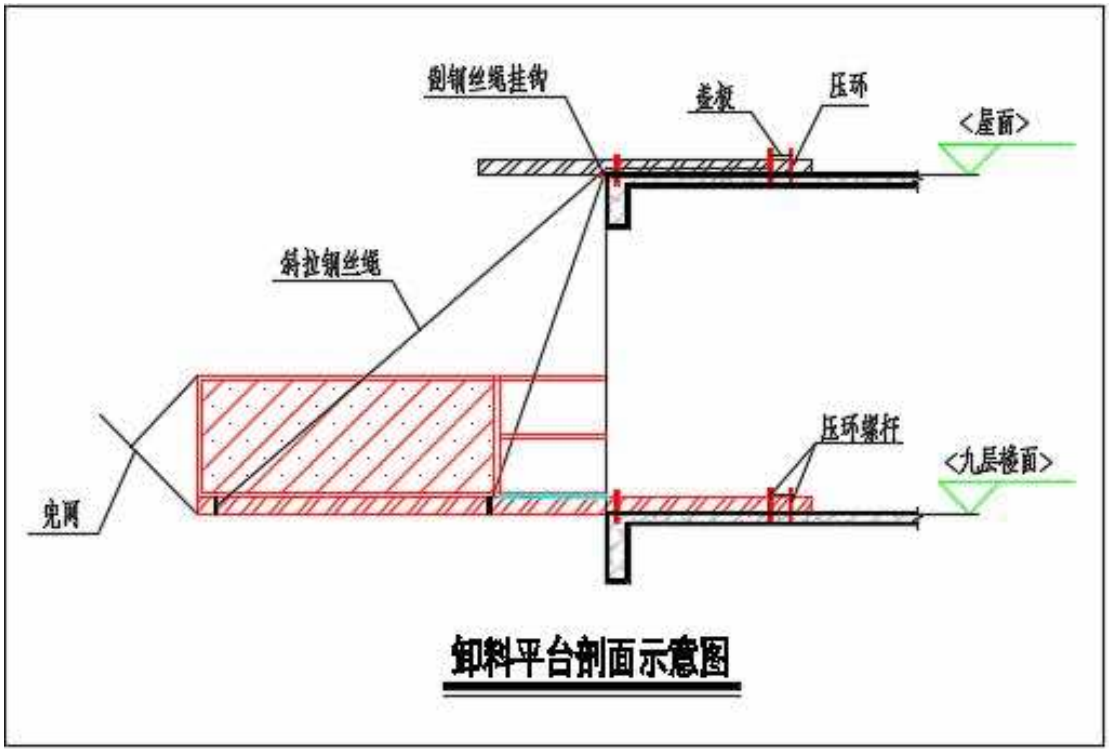
2.卸料平台示意图

员孟某某，有卸料平台主钢丝绳挂在屋面工字钢U型环的螺杆上，螺丝和压板能不能拆，施工员孟某某给架子工班组长门某某打电话问能否拆除，门某某说可以拆除，随即孟某某告诉刘某可以拆除。9时44分许，刘某便拆除了屋面上固定卸料平台主钢丝绳的U型压环螺杆上的螺丝和压板，但主钢丝绳还挂在螺杆上。

9时48分许，门某某安排工人谢某某、崔某某拆除18#楼9层3单元卸料平台。10时15分许，谢某某、崔某某两人将9楼楼面卸料平台工字钢上的六个U型压环螺丝、压板及木方全部拆除完毕等待塔吊。此时卸料平台已存在严重失稳状态。10时37分许，门某某未佩戴安全带，走到18#楼9层3单元卸料平台上，准备将塔吊吊钩上的钢丝绳与卸料平台前端固定环进行绑定，当其走到卸料平台最前端时，卸料平台发生倾翻，导致门某某从9层卸料平台上坠落。

1.现场勘验情况：经现场勘验，事故发生地位于山水大院三期四标段18#住宅楼3单元处，该楼共9层，高26.35米，长75.3米，总面积8079平方米，事发时该楼主体结构已封顶。坠落人员作业位置位于3单元9层卸料平台处，卸料平台长6米、宽2米、高1.2米，卸料平台距离地面高约24米。死者门某某坠落于3单元楼体以南3米处，头朝西南方向，脚朝东北方向，面朝上平躺姿态，身上未佩戴安全带，右脚以东40厘米处有一顶红

综合分析现场勘验笔录、证人证言、事发现场监控视频等证据材料认定：架子工班组长门某某在卸料平台严重失稳状态下，未佩戴安全带走到卸料平台上用吊绳挂卸料平台吊环时，卸料平台失衡倾翻，导致从高空坠落。
