重庆万州天津万泽建设发展有限公司
“10·8”一般坍塌事故调查报告
（公示稿）

重庆万州天津万泽建设发展有限公司“10·8”
一般坍塌事故调查组
2026 年 2 月

重庆万州天津万泽建设发展有限公司“10·8”一般坍塌事故调查报告

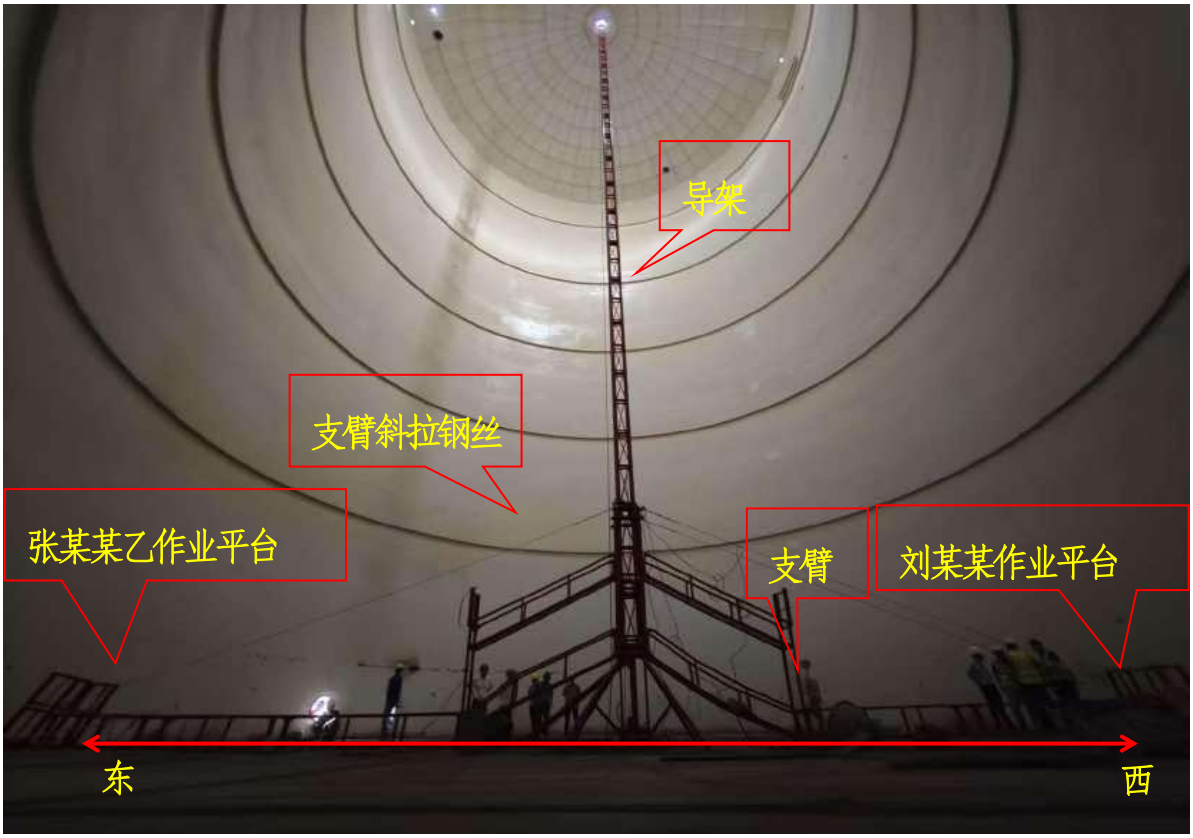
图 1

1. 事故现场位于万州某新建油罐项目，该项目共有新建油罐10座，目前正进行5号油罐防腐工程施工（图1）。

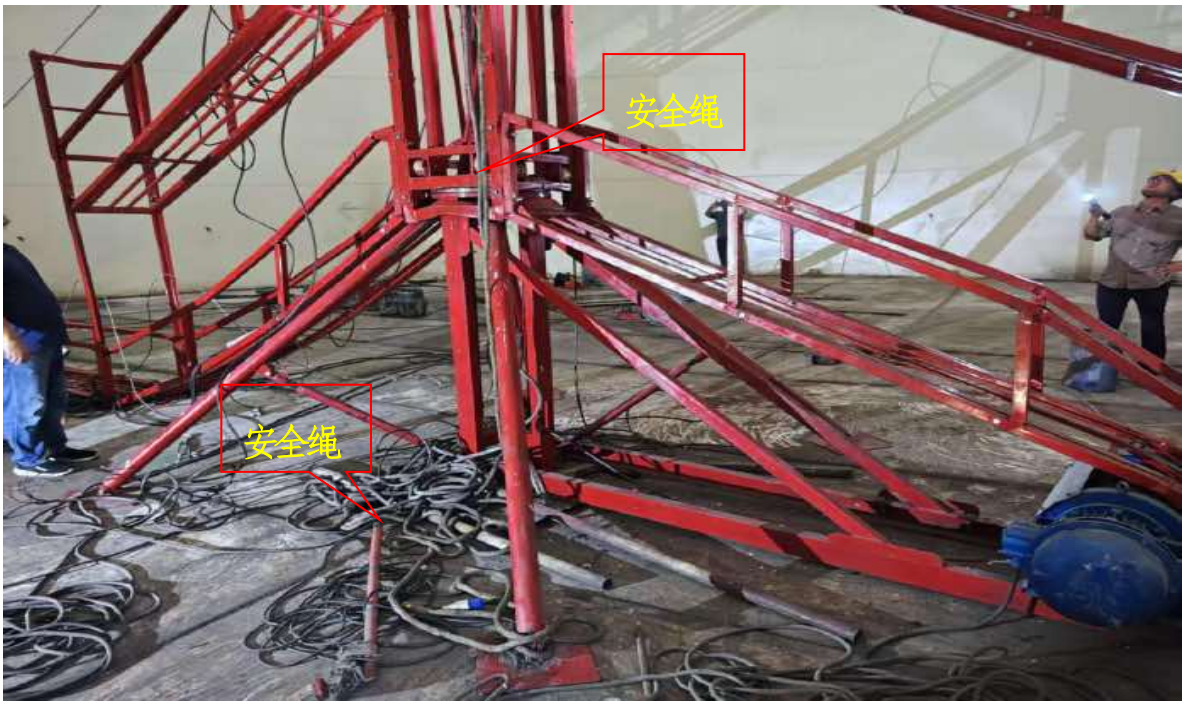
图 2

导架附近，现场未见与安全绳搭配使用的自锁器；支臂为方钢标准节拼接，使用钢丝绳作为斜拉支撑，支臂两端为作业平台，支臂从高处坠落在地面，呈西南-东北走向，已整体变形损坏，部分斜拉钢丝脱落，支臂西南侧作业平台上挂着一副五点式安全绳，东北侧作业平台处有一套操作系统（图2、3、4）。

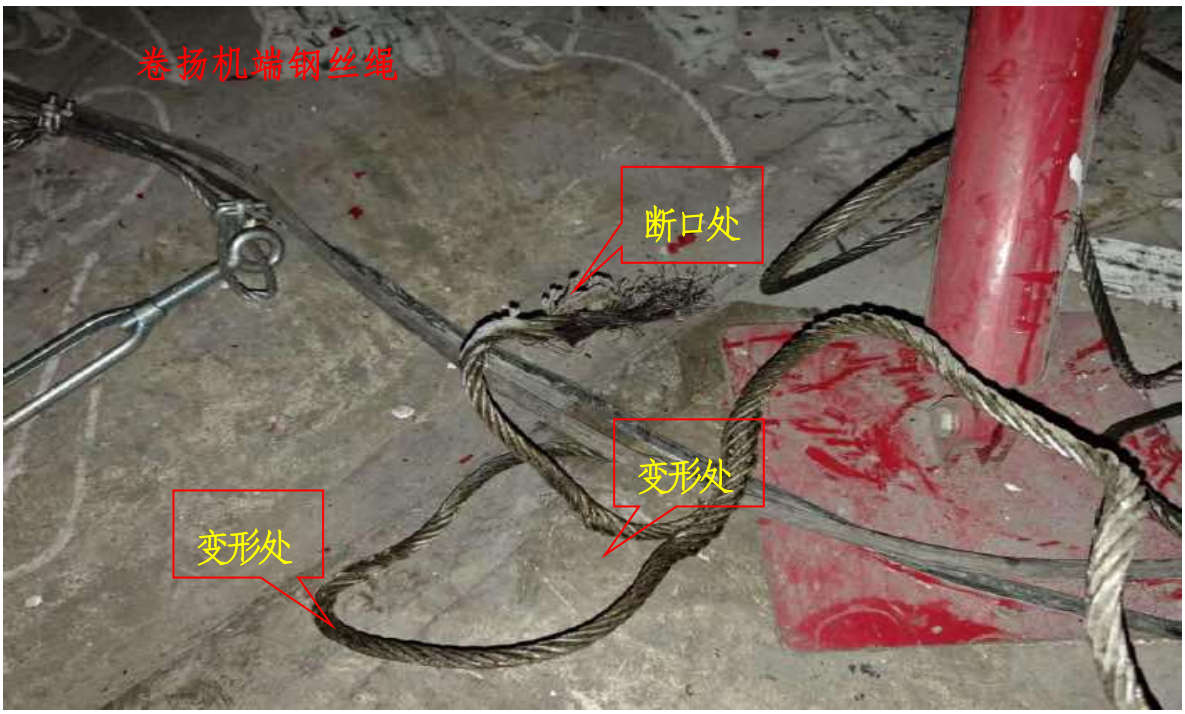
图 6

4. 吊篮提升机构由一台2000kg卷扬机、滑轮组、钢丝绳组成，卷扬机上未见铭牌标识，卷扬机接出的钢丝绳已断裂，卷扬机端滑落在地面，支臂端吊在导架上，卷扬机端钢丝绳有明显挤压变形痕迹（图6、7、8、9）。

3. 2025年10月11日，事故调查组依法委托重庆市建筑科学研究院有限公司对事故发生原因进行现场调查和分析。重庆市建筑科学研究院有限公司于11月14日出具《万州某新建油罐项目油罐吊篮坠落事故原因技术分析报告》，报告结论为：事故原因系卷扬机牵引钢丝绳因“跳绳”被挤压变形，在持续牵引力下引发断裂，导致吊篮栏体在惯性冲击力下失稳坠落。

1. 经调查询问及现场勘验，作业时，卷扬机牵引钢丝绳发生“跳绳”后未被及时发现，导致钢丝绳被挤压在滑轮与耳板间的狭小空间内，且张某某乙仍在进行升降操作，持续挤压下，钢丝绳发生严重变形，运行阻力显著增大。在卷扬机持续牵引力作用下，变形后的钢丝绳局部应力集中，最终超过其破断拉力极限，引发断裂，钢丝绳断裂后，吊篮栏体失去牵引力，呈自由落体状态下坠。

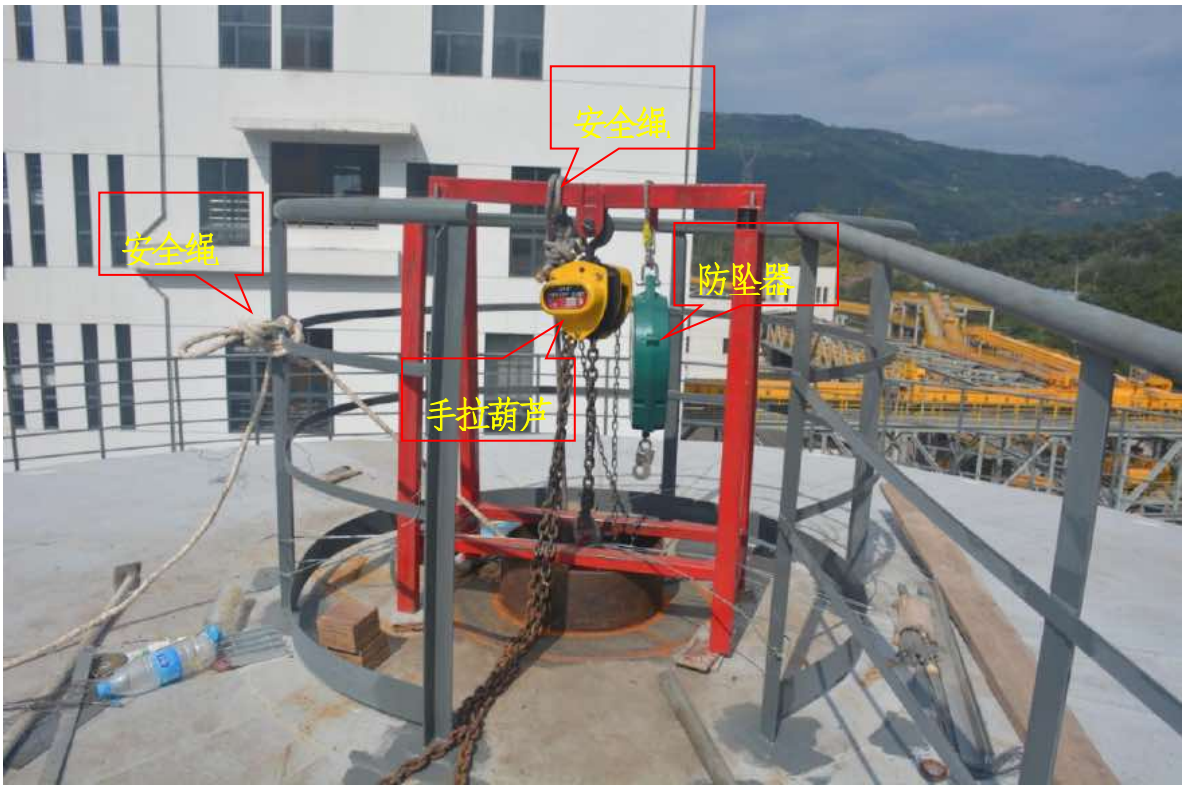
图 13

1.5号油罐罐体顶部使用方钢搭设一座支架，支架上有力可多牌VD型手拉葫芦一个，承载力3t，手拉葫芦上穿钢链与吊篮导架顶端相连，用于导架固定，支架上还安装有一部TXS型差速防坠器，防坠器钢丝回收于壳体内，另有两根安全绳分别绑扎在支架横梁及罐体顶部护栏上，安全绳一端从罐体顶部洞口伸入罐体内（图13、14）。
