天津市朝阳林工贸有限公司“2·17”一般坍塌事故调查报告

静海区政府事故调查组

2023年4月

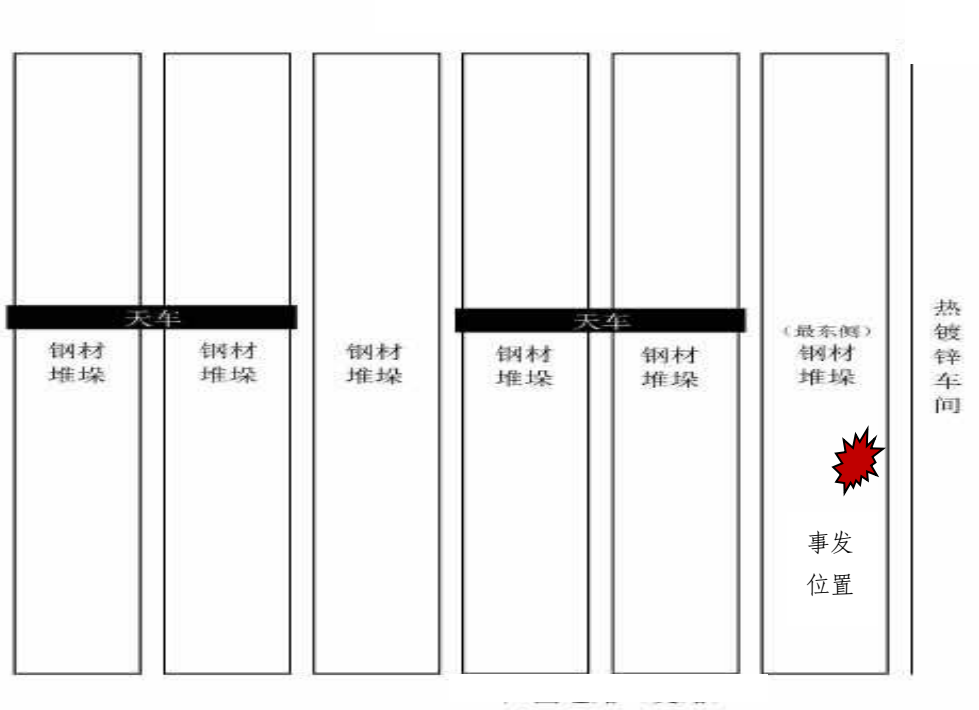
图2 1#料场平面图

朝阳林工贸公司厂区呈矩形，厂区内敷设有一条主道，直通团王公路。主道两侧设有料场，西北侧为2#料场，东南侧为1#料场。1#料场内自西北向东南布置6个钢材放置区，事故发

生地位于1#料场最东侧紧邻生产车间的钢材放置区。该区域长60m，宽7.35m，占地面积约为440m²，地面上敷设有两条垫石（长为60m，宽为35cm，高于地面15-20cm），用于放置钢管。

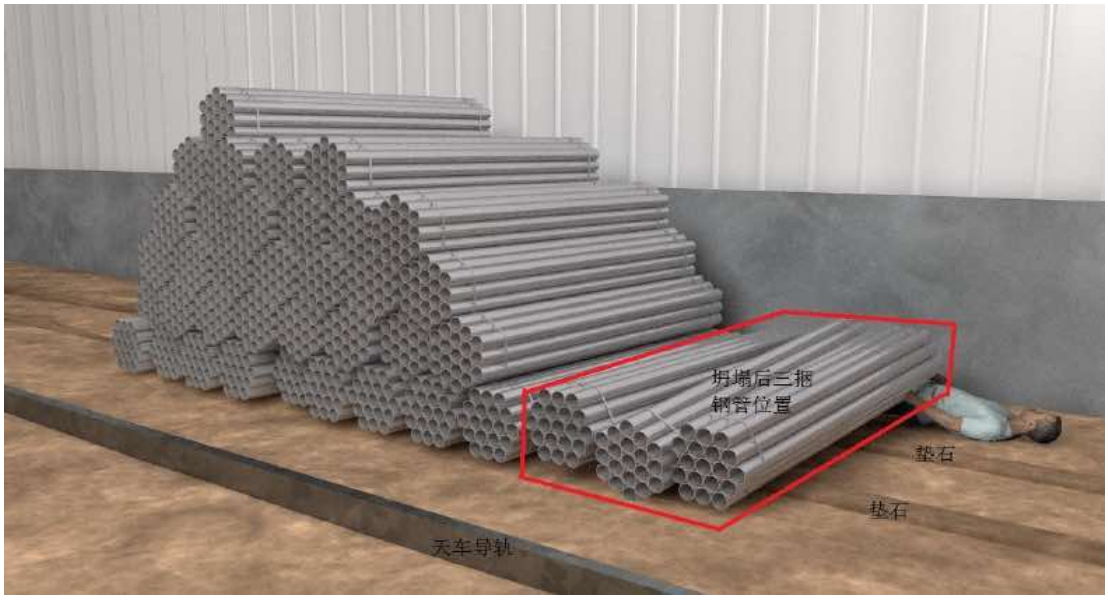
图 4 事故现场示意图

10 时 32 分左右，钰恒丰销售公司销售经理吴某龙携带锌层厚度检测仪来到朝阳林工贸公司。10 时 50 分左右在钢管堆垛区检测该批钢管的镀锌厚度时，钢管堆垛发生滑垛，吴某龙被滑落的 3 捆钢管砸中。赵某辉听到响声后，赶到事故现场，看见吴某龙位于垫石与镀锌车间之间的空隙处，平行于垫石走向，双脚紧邻钢管堆垛，面部朝上躺在料场地面上，下肢压有 3 捆钢管。赵某辉立即找来料场班组长王某，随后车间主任于某宝、生产厂长王某勇等人也陆续来到事故现场。王某等人操作天车将压在吴某龙身上的钢管吊运走，将吴某龙送至静海区医院救治，后吴某龙经抢救无效死亡。

吴某龙在钢管放置区测量钢管时，钢管堆垛处于码放不稳定临界状态发生滑垛，吴文龙被滑落的3捆钢管砸中致伤死亡。

2.建立健全料场码垛作业安全操作规程，明确码垛标准和要求，完善作业防护要求、禁止事项以及紧急情况现场处置措施等内容；并对码垛作业具体从业人员开展安全生产教育和培训工作，经考合格后方可上岗作业。
