广东青绿环境科技有限公司
“5·8”一般生产安全事故调查报告

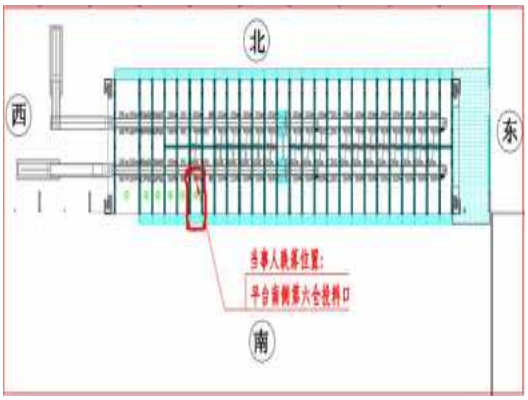
（图一）

分拣设备包含链板输送机，皮带输送线，投料口，钢平台等。分拣平台布置于料仓墙体之上，平台上方布置1条分拣皮带输送线。每组料仓对应上方平台设有分拣投料口共57个（1米×0.6米48个，0.8米×0.6米8个，1.5米×1米1个），投料口上方应设有0.8米高金属铁板投料斗，投料斗安装于输送线两侧，事故发生当日投料口敞开待安装围板料斗。作业人员胡建哲在传送带托滚轮安装调试过程中，从平台南侧第六仓投料口位置（1米×0.6米）跌落至料仓底部，坠落高度约为6米。（如图一、图二所示）

作业人员胡**在分拣设备平台上进行高处作业时，未佩戴劳动防护用品（安全带），从投料口坠落至地面，是造成此起事故的直接原因。

经查，广东青绿公司作业人员胡**在可回收物分拣设备平台上进行设备安装作业时，未使用安全带进行防护，从平台南侧第六仓投料口坠落至地面。上述行为违反了广东青绿公司制定的《安装操作指南手册》中第2.2条[1]和《北京悦鲲项目施工方案》中第7.2.1[2]的管理规定。

广东青绿公司要深刻汲取事故教训，严格落实企业安全生产主体责任。建立健全安全风险分级管控与隐患排查治理双重预防工作机制，全面深入推进隐患排查治理工作，及时排查辨识各类安全隐患并督促整改闭环。各项目应配备专职现场安全管理人员，强化对作业人员的教育督导，确保其严格执行本单位安全操作规程。严格高处作业安全管理，规范作业方案编制与内部审批流程，严格按照内部审批权限履行审批手续，并监督作业人员规范佩戴和使用劳动防护用品。加大安全生产教育培训力度，确保作业人员具备必备的安全生产知识，熟练掌握本岗位安全操作技能。
