# 贵港市堤路园棚户区改造项目（二）A标段“10.26”伤亡事故调查报告

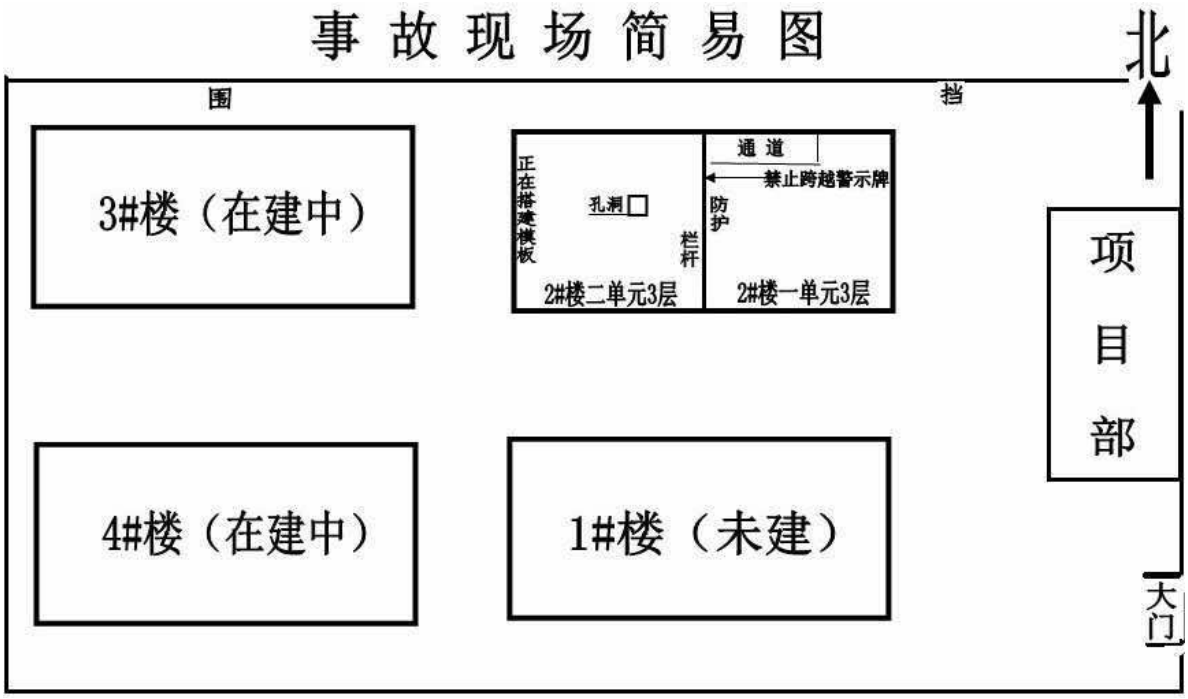
**图 1**

事故发生地点位于 2#楼 2 单元 2 层内，现场未安装监控录像设备。

2#楼主体第 3 层在建中，外架已完成搭建并安装防护网。1 单元北面设一条专用通道（楼梯），用木板铺垫在钢管上作踏步板，通往 2 单元 2 层、1 单元 2、3 层。

2 单元 2 层顶（3 层平面）的模板未完成安装，有多处孔洞

和临边；覃某书坠落点正上方为一开口孔洞。

1 单元 3 层楼面已经完成混凝土浇筑，专用通道口设在 1 单元西侧靠近 2 单元位置。楼面四周搭建安全防护栏杆，在与 2 单元伸缩缝接合部也搭建防护栏杆，高度 1.2 米，并悬挂“禁止跨越”等安全警示标志。在 1 单元 3 层没有设置 1 单元往 2 单

覃某书在2#楼3层1单元违规跨越安全防护栏进入2单元平面，从孔洞中坠落2单元2层，被一根钢筋从左颈前贯穿致右胸背部受伤。
