平桂望高利恒公司“10•24”翻车事故调查报告

平桂望高利恒公司“10·24”翻车事故调查报告

2024年10月24日，广西贺州利恒新材料有限公司厂区内发生一起翻车事故，造成1人死亡。

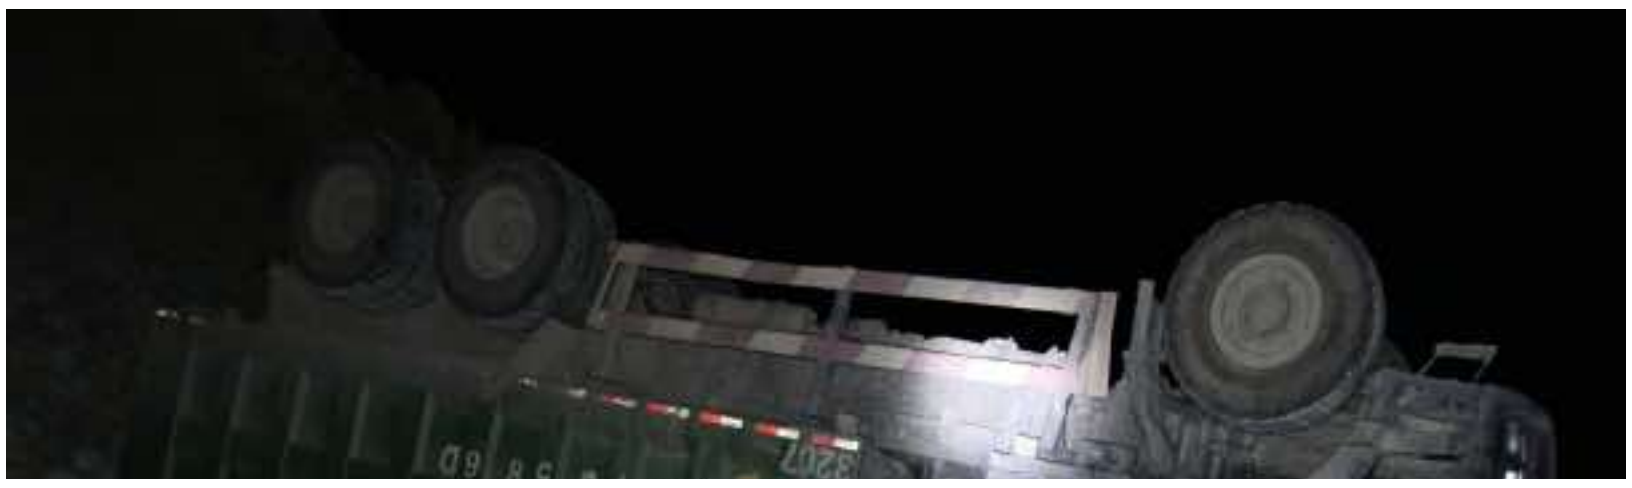
8.现场图片。

2024年10月24日，胡*汉按照润盈公司车队长黎*战的工作安排，驾驶渝A73586D重型自卸货车（车号3207）到李*程堆料场运输大理石原料
司。当日14时33分，胡*汉驾驶渝A73586D重型自卸货车进入利恒公司，未听从堆场管理员指挥，直接行驶至堆料场。14时38分，胡*汉驾驶渝A735
自卸货车倒车行驶堆料场边坡边缘，由于过于靠近边坡边缘，左后轮陷入边坡石料中，15秒后胡*汉连同车辆翻至边坡下方，车辆右侧冒烟着火。
后，利恒公司立即组织人员开展救援工作，并拨打120急救电话；14时50分，救援人员打开驾驶室门，将胡*汉救出；15时03分，120医护人员到达
对胡*汉进行现场抢救；经120医护人员抢救，胡*汉抢救无效死亡，并出具了死亡证明书，死亡原因为“颅脑损伤特重型”。

作业人员驾驶的重型自卸货车超载，倒车行驶至边坡边缘时，未注意观察周边环境，盲目作业，致使货车车轮陷入边坡，导致车辆翻车。
