于洪沙岭吉时达物流园“3·7”一般车辆伤害事故调查报告

于洪沙岭吉时达物流园“3·7”一般车辆伤害事故调查组

2026年5月12日

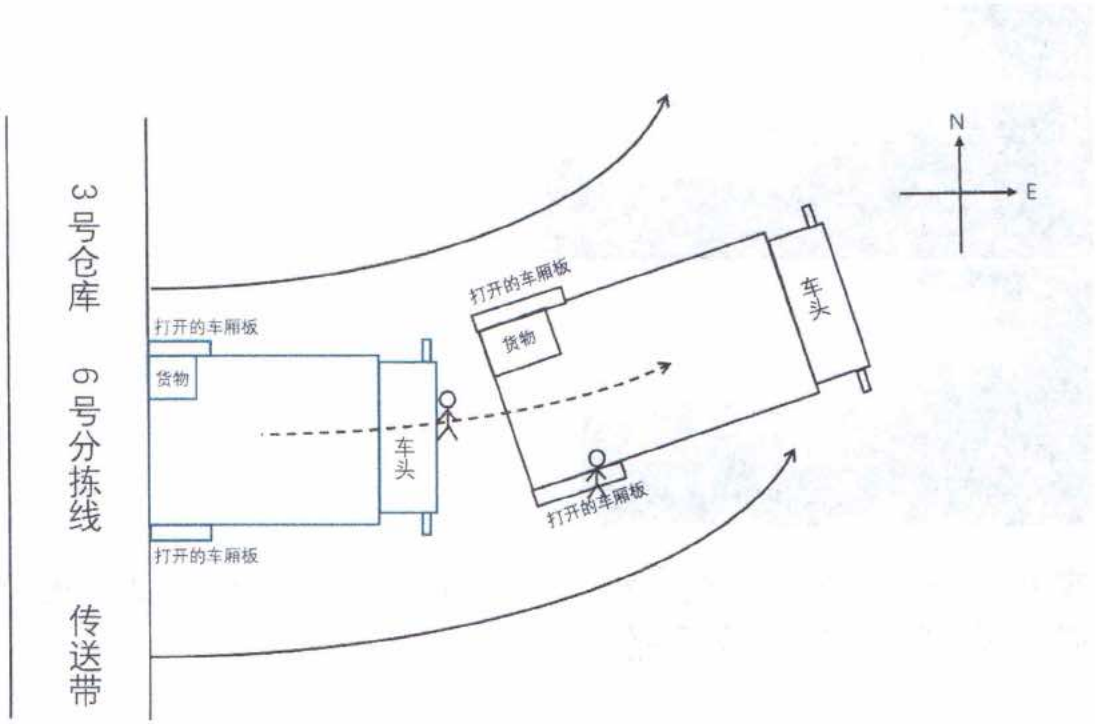
事故现场点位：于洪区沈阳市吉时达现代物流产业发展有限公司3号库(事故现场照片)

事故现场位于沈阳市于洪区沙岭街道沈阳市吉时达现代物流产业发展有限公司3号库6号分拣线起点东侧，事故现场停驻一台重型厢式货车，号牌号码为辽AFZ721，所有人为沈阳森得胜运输有限公司，使用性质为货运。事故发生点位在货车正前及右后侧，作业区现场地面为水泥硬覆盖，地面平坦。

事故现场货车（辽AFZ721）为三轴、前四后四、9米6重型厢式货车，事故现场车尾两扇车厢板处于开启状态，车厢内现存货物1件。
