大石桥市卓利机械加工有限公司“10·3”一般高处坠落事故调查报告

营口市政府事故调查组

2024年11月27日

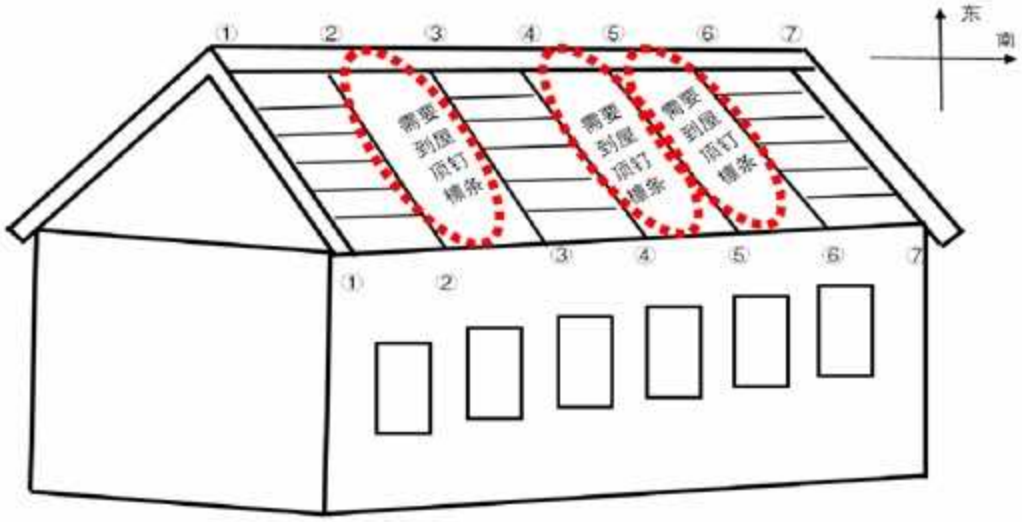
图3 需要上到屋顶钉檩条示意图

9月28日至29日王某满找来1辆吊车、4名焊工对原屋顶进行切割拆除，对原支撑房架的铁柱进行了维修加固，增加了3对铁柱（图3②④⑥），新焊接了每根柱子上固定房架的铁质柱头。

按照每2个房架为1组，在地面钉房架檩条，每组房架按照3米宽的跨度组装（与房架支撑铁柱对应），累计钉了3组房架。因厂区面积不大，钉完的房架吊车司机宁某洋依次由北向南调运至房屋东西两侧对应支撑房架的铁柱子上，再由焊工李某荣、王某伟对房架两侧的柱头进行固定。7个木质房架，对应吊至7对柱子上，第1组、第2组分别吊至第1-2对、3-4对柱子上，第三组吊至第6-7对柱子上，剩下的1个单房架吊至第5对柱子上，每吊一组焊工固定一组，直到所有房梁全部固定完毕后，程某华、岳某顺上到屋顶钉2-3、4-5、5-6对柱子对应房架间的檩条（图3）。

王某满未经过专业测算，凭经验施工，在屋顶荷载强度不够的情况下盲目指挥施工，大量堆放石棉瓦导致屋顶荷载大量增加，超过承载极限，造成瞬间坍塌。
