代县枣林鑫鼎盛矿山设备修理厂“10·5”一般触电事故调查报告

代县政府事故调查组

2025年11月

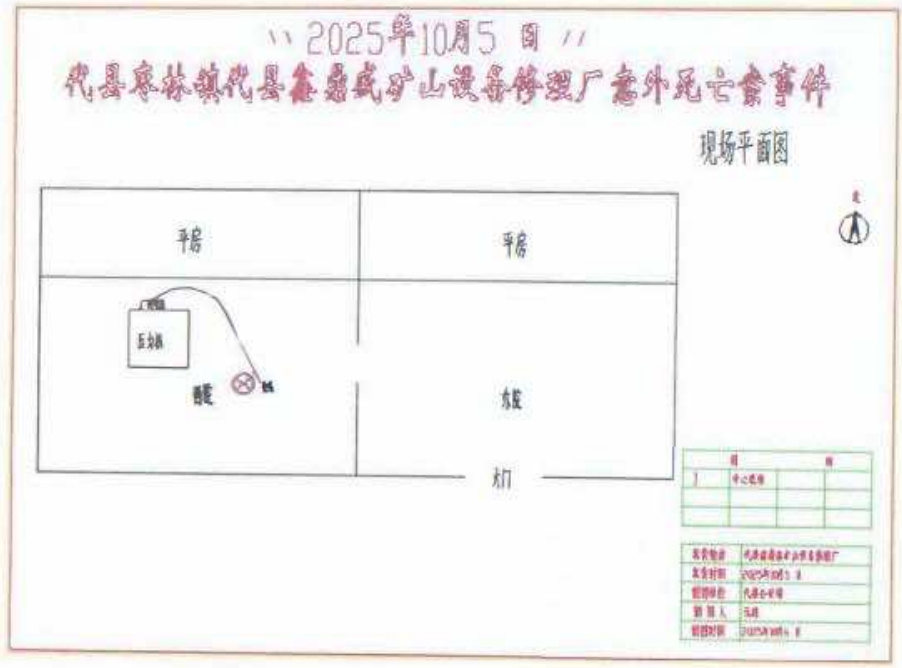
图2 事故现场平面图

2.地面条件：事故区域地面为普通混凝土材质，表面经长期磨损呈现光滑状态，局部存在机油渗透痕迹。现场勘查发现，事故点周边5㎡范围内有明显积水，水深约3-5mm，排水口被落叶及检修废料部分堵塞，排水不畅。

3.涉事设备：事故现场位于鼎盛修理厂院内中心位置，院内周边放有大量机械设备及零配件，院内中央放有一台压力机，压力机北侧装有配电箱，缠绕死者脚部的为配电箱上接出的一根带插座的220V黄色临时电线，长度约13米，电线本体上有四个绝缘胶带缠绕接头，型号为2*6mm二芯电缆，线的另一端接有多孔插座并且放置于地面。

4.现场痕迹：事故点周边有积水，临时电线缠绕痕迹，地面无其他外力破坏迹象（公安排除他杀嫌疑）。

（三）建议枣林镇人民政府、县工科局、县市监局、县应急局要举一反三，以案为鉴，督促停产企业抓好临时用电规范，健全企业安全警示标志，完善防滑措施，避免类似事故的发生。
