雷州市企水镇“2·27”死亡事故调查报告

2022年2月27日13时59分许，位于雷州市企水镇振兴路2号的雷州市企水冷冻厂碎冰岗位，发生一起机械伤害事故，造成1人死亡。

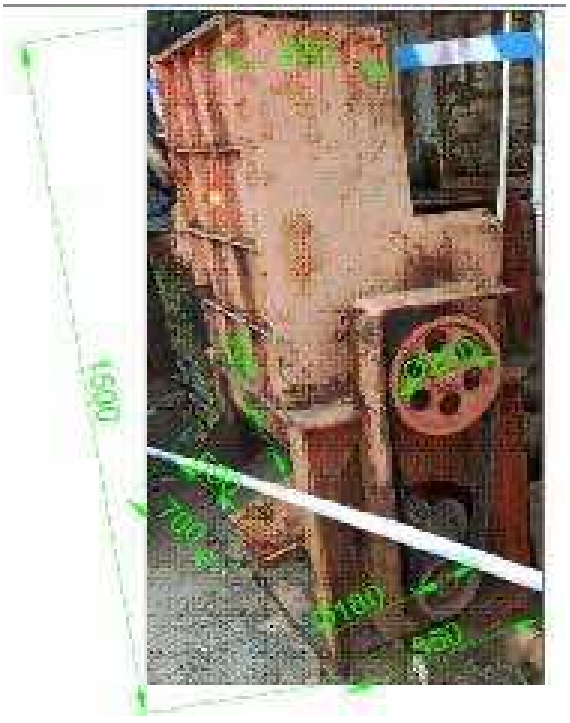
2、涉事设备碎冰机的基本情况。涉事设备是一台单齿辊碎冰机，属于雷州市企水冷冻厂安排厂内员工仿照该厂之前使用过的同类型设备自行制作，安装在制冰车间碎冰岗位临街方向，于2019年投入运行。设备上未张贴有明显的安全警示标志。

设备外形尺寸为 1500×700×550（mm），上部进料（块冰）口尺寸宽度为 220mm，上方为敞开式；中间单齿辊外径为 400mm，沿齿辊圆周方向五等分焊接有五排碎冰齿，每排 8 个齿，齿间距为 70mm，在壳体上按同样尺寸错位焊接有一排齿，通过二者相互咬合来实现碎冰目的；下部出料（碎冰）口尺寸为 590×200（mm）。

1、雷州市企水冷冻厂碎冰机临街设置，出料口尺寸为590×200（mm），出料口与碎冰机转子紧密靠近，完全在人员可触及的范围内；碎冰机缺乏基本的安全防护装置，形成了显著的机械伤害风险；碎冰机本体及附近、出料口取冰位置均无安全警示标志[1] 或风险告知提示牌。
