兴城琦璇制衣厂“12·5”一般高处坠落事故调查报告

编制单位：兴城市琦璇制衣厂“12·05”一般高处坠落事故调查组

编制时间：2025 年 4 月 25 日

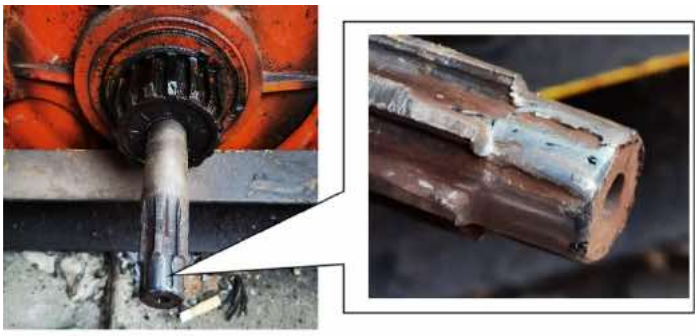
图（1）

该设备采用下置1台2t卷扬机作为动力驱动机构，通过钢丝绳、滑轮带动货厢沿导轨垂直升降。电动机为锥型转子制动电机。卷扬机及电动机铭牌（见图1）。事故设备为5层3站，提升高度约为25米，在1层，4层、5层停靠，并分别设置上、下限位开关，事故发生后货厢停在1层。控制方式为地面按钮盘点动操纵控制（见图2）。

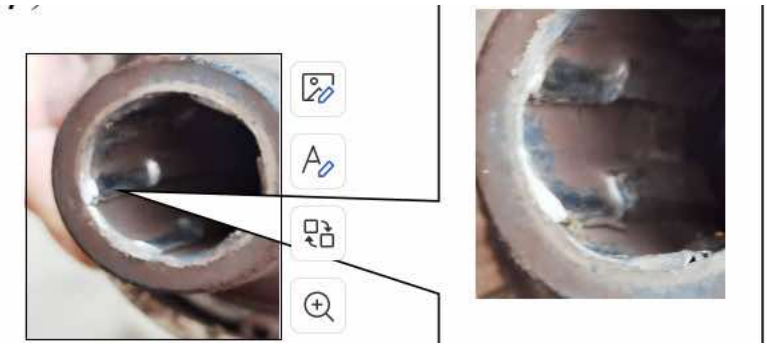
图（3）

2、顶部导向滑轮未设置防绳脱槽装置，钢丝绳已经从滑轮绳槽中脱出（见图3），货厢内、外均未发现“禁止载人”安全标识。该自制升降设备未设有任何防坠落保护装置。现场手动转动卷扬机卷筒，卷筒可自由转动大约 30 度。 拆解卷扬机后，发现电动

机输出轴端部，键槽磨损非常严重（见图4）。拆解卷扬机后，发现联轴器另一端内部，键槽磨损也非常严重（见图5）。

据现场勘查及调查组综合分析，事故直接原因是：由于该企业自制升降设备的电动机输出轴端部键槽与减速器输入端键槽磨损严重，电动机与减速器、卷筒未能可靠有效的刚性连接，动力（制动力）输出中断，死者李xx安全意识淡薄，与货物共用自制简易升降设备，在乘坐设备运货过程中，升降设备货箱高空坠落是此次事故的直接原因。

1、要强化主体责任落实。要建立健全本单位全员岗位责任制，完善安全生产规章制度和操作规程，制定升降设备安全操作规程，升降设备遥控器安排专人管理。
