湖南荣腾电力建设有限公司“11·19”触电事故调查报告

长沙市芙蓉区人民政府事故调查组

2026年6月15日

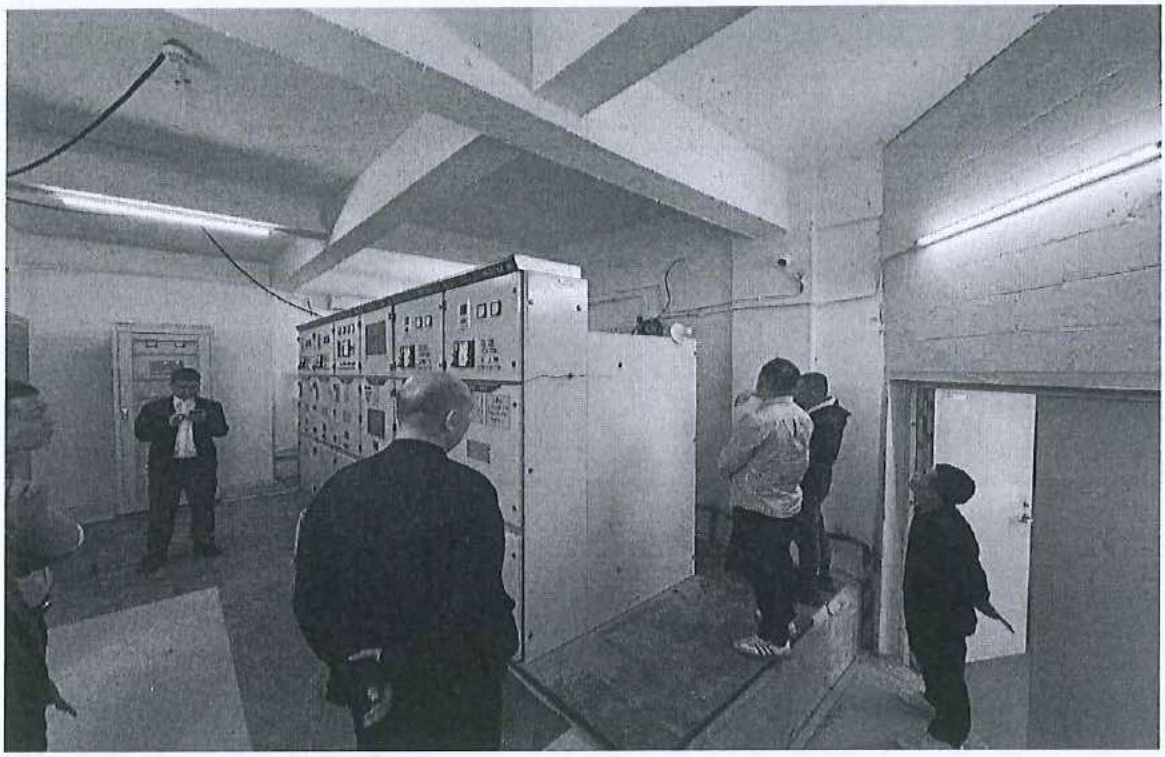
图1 事故现场照片，拍摄时间：2026.5.8

接地安全措施的情况下，擅自开启10kV开关柜后盖，直接暴露于10kV高压带电体，发生触电，属于严重违章作业[2]，人员触电后，送医院经抢救无效死亡。

湖南荣腾电力建设有限公司该项目施工过程中存在未按图施工的情况[4]。经现场查勘与查看设计图纸，事发点配电柜门至墙体的距离不符合设计图纸标注的距离，导致通道空间不足。不合规的维护通道会导致人员作业时没有侧身避让、紧急脱离带电体的缓冲空间，将增加触电伤亡风险。
