安阳市河南宇天化工有限公司“1·5”较大爆炸事故调查报告

2022年1月5日14时08分22秒,河南宇天化工有限公司(以下简称“宇天化工”)30万吨/年煤焦油加氢精制装置原料罐区发生爆炸事故，造成3人死亡，直接经济损失547.9万元。

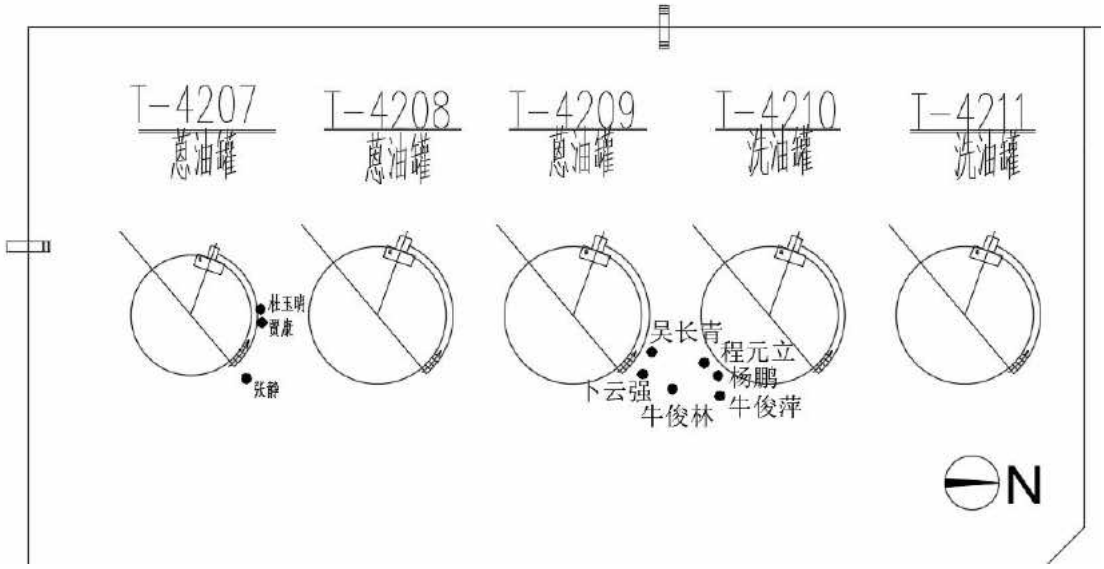
图2　事故发生时罐区内人员分布图

经调取监控14时06分38秒，在尚未办理动火作业审批手续情况下，贾康持焊把，杜玉明辅助擅自对T4207罐人孔处漏点开始动火焊接，14时08分22秒发生爆炸，随后引起着火，造成贾康、杜玉明、张静3人死亡，并造成T4207储罐及管线严重损坏，其余相邻储罐及管线不同程度受损。
