潼关县太洲矿业有限责任公司“11·7”一般透水事故调查报告

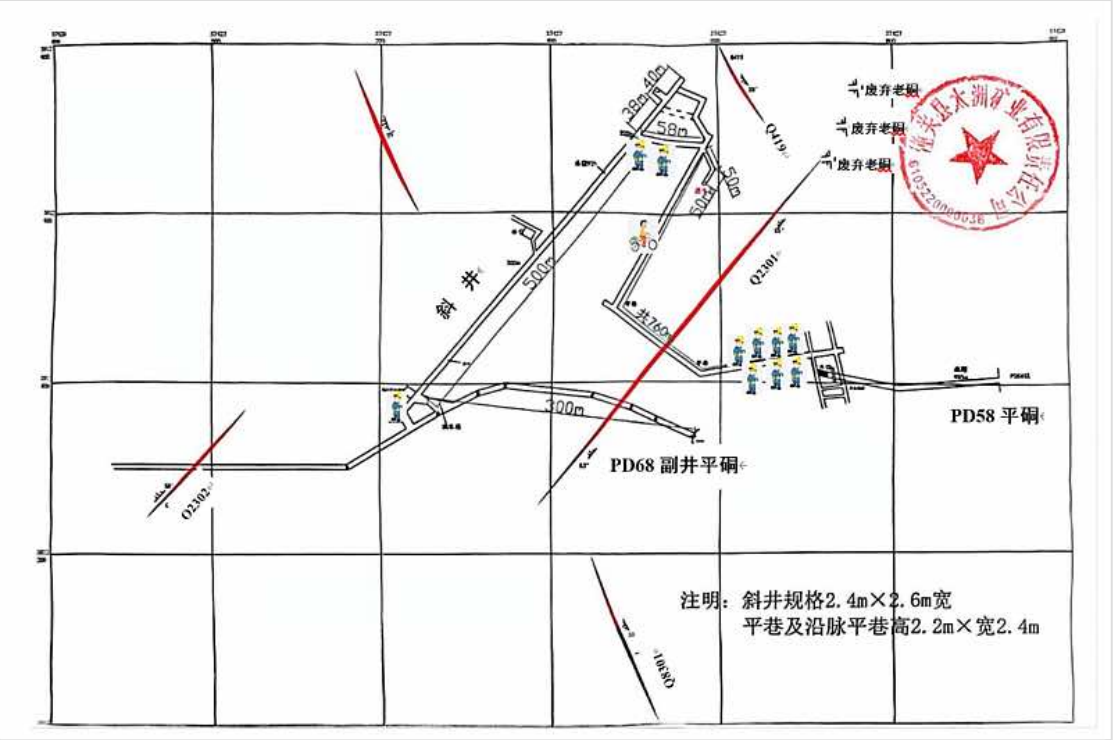
2025年11月6日18时，PD68坑口项目部经理高塬安排班长王飞带领10名工人下井作业。工人朱纯鹏负责在距PD68坑口300m处开卷扬机，工人朱纯星（死者）、李叶坤2人在沿脉巷道迎

头打钻、放炮。班长王飞带领6人在与PD58坑连通的+900m平巷（距离斜坡道600m）清理巷道。岳立红（死者）负责驾驶三轮车往返将杂物运至溜眼溜到车场。

图1 透水前井下人员分布示意图

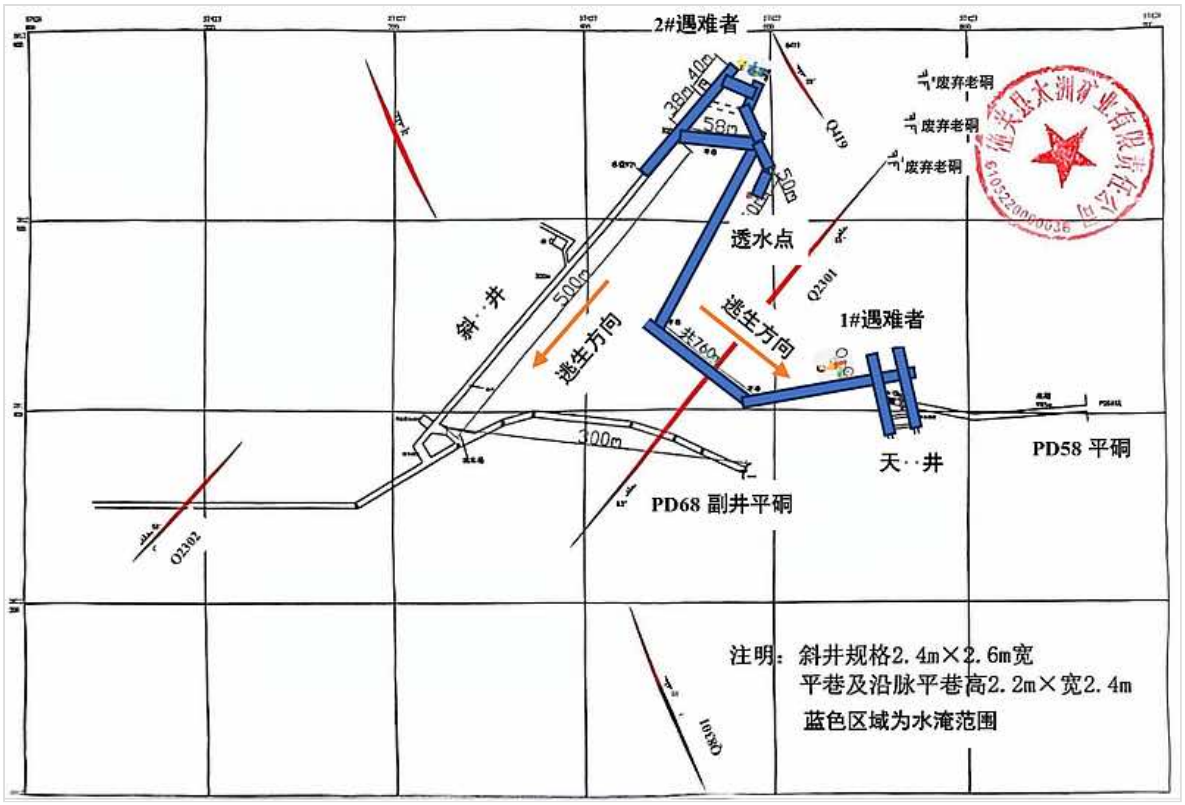
朱纯星（死者）、李叶坤2人用YT-28风钻沿巷道正前方和左右帮各开凿1个探水孔（孔深6m，孔径Ø42），开展探放水作业。11月7日4时30分许，2人打完爆破钻孔并完成炸药和雷管安装工作，于斜井500米1#平巷158米处实施启爆。起爆后不到1分钟，作业现场断电，同时强大水气流冲击波将巷道左帮站立的李叶坤冲出4m倒在斜坡道上方，将背向来水方向的朱纯星（死者）冲到斜坡底后失联。岳立红（死者）驾驶三轮车向斜坡道溜眼处运渣时，被透水急流冲倒失联。

至此，井下仅剩朱纯星（死者）和岳立红（死者）2人被强大水流冲走失联。

图2 透水后遇难人员分布示意图
