河南瀚勋建筑工程有限公司庙子镇工地“4·23”一般高处坠落事故调查报告

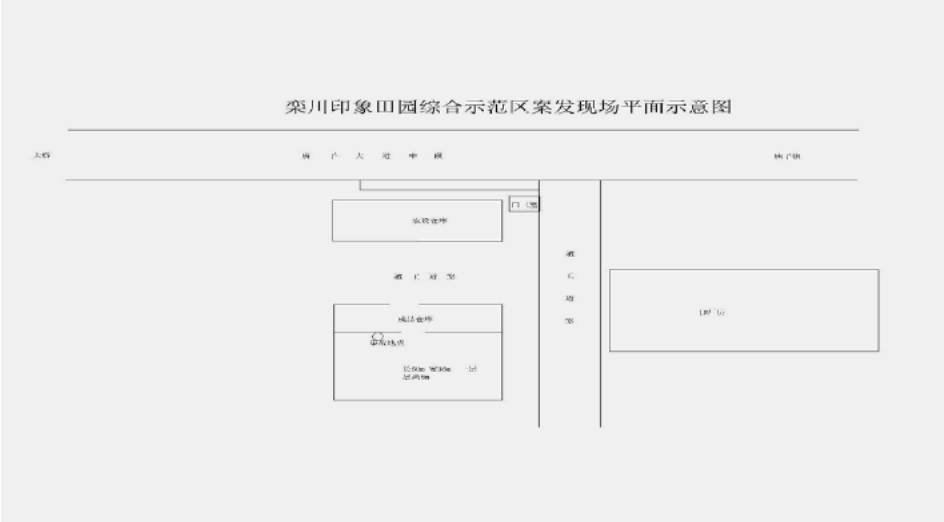
图 1 现场图

图 2 事发地点

经查专家现场勘察和询问笔录，问询有关人员，通过技术分析研判，事故的直接原因是：工人廖某成在脚手架上（距地面3米左右）来回移动时，由于廖某成未系安全绳，防护措施不到位，造成廖某成踩空坠落死亡。
