长沙县星沙街道“7·18”火灾事故调查报告

长沙县星沙街道“7·18”火灾事故调查组

2022 年 11 月 24 日

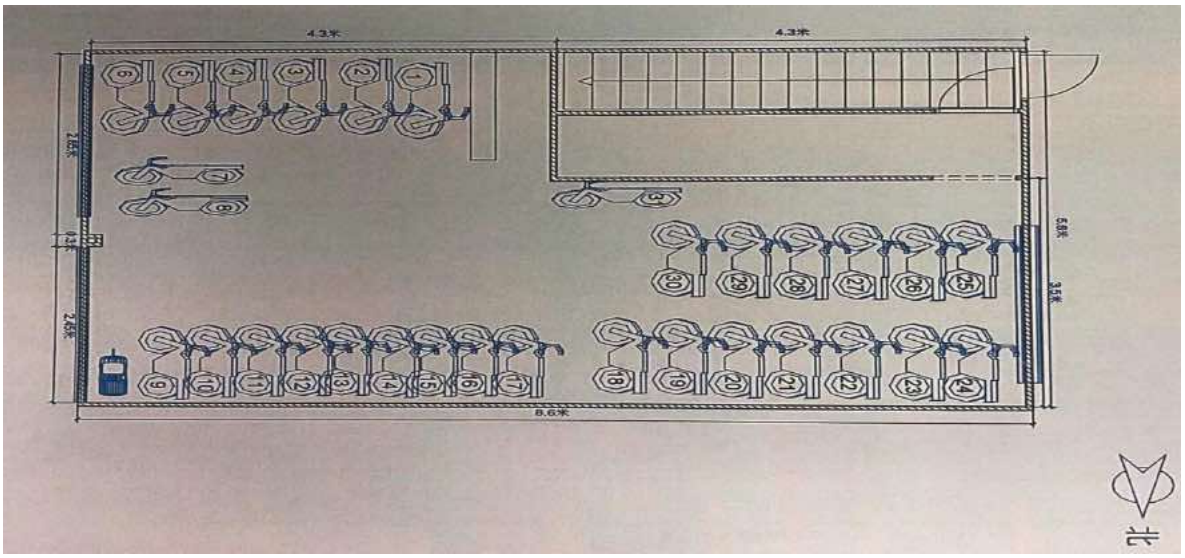
图 4：台铃加盟店现场勘察平面图

经现场勘察，该店东西（8.6米）通透，南北（5.6米）为墙，东西设有卷闸门，西边宽3.5米（1个卷闸门），东边宽5.6米（2个卷闸门），西南角为楼道区域（2.1米*4.3米）。店内摆放有31辆电动车（16台电动自行车、15台电动摩托车），北侧靠墙摆放16辆（南北向摆放），东边南侧靠墙摆放6辆（南北向摆放），西边南侧靠墙摆放6辆（南北向摆放），靠近东侧中

间摆放 2 辆（东西向摆放），西侧南墙东头摆放 1 辆（东西向摆放）。根据台铃科技公司设计和提供的验收效果图，层顶有 5 组东西走向的饰顶灯具，西侧 2 组，东侧 3 组，灯具每条长 3 米。中间南侧设有收银台，收银台后侧形象墙高 2.85 米、宽 2 米。收银台前南侧墙面设有电源插座 1 个，收银台处有连接室内装饰灯具和形象墙的 LOGO 电源线及电源插座 1 个。火灾后，经营场所的电动车、室内灯具等等均被烧毁，LOGO 背景墙被烧毁后露出了与楼道连通的透空窗户。
