喀消安委办〔2025〕10号 关于喀左县山嘴子镇海岛营子村十组大棚水井看护房“3.28”亡人火灾事故的 调查报告

关于喀左县山嘴子镇海岛营子村十组大棚水井看护房“3.28”亡人火灾事故的调查报告

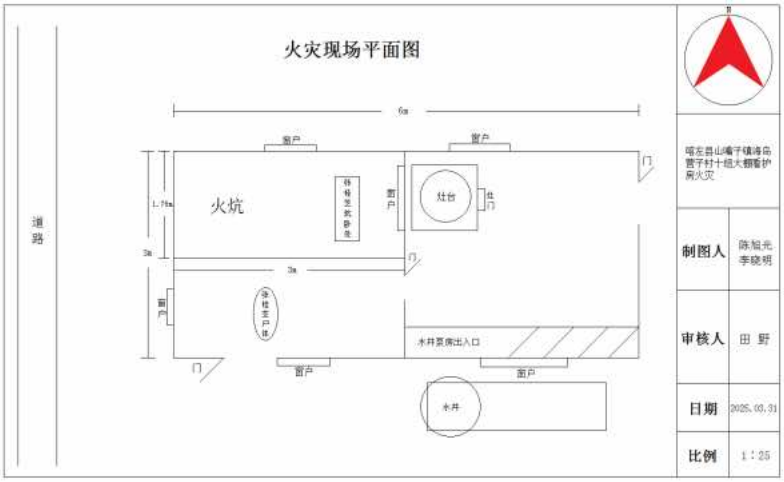
图为火灾现场平面示意图
