月亮岛街道“6·14”高处坠落事故调查报告

2025年6月14日14时许，月亮岛街道**小区1栋801号房发生一起高处坠落事故，导致1人死亡，直接经济损失151万元。

调查认定：月亮岛街道“6·14”高处坠落事故是一起因作业人员安全意识淡薄，防护措施不到位、违规进行高处作业导致的一般生产安全责任事故。

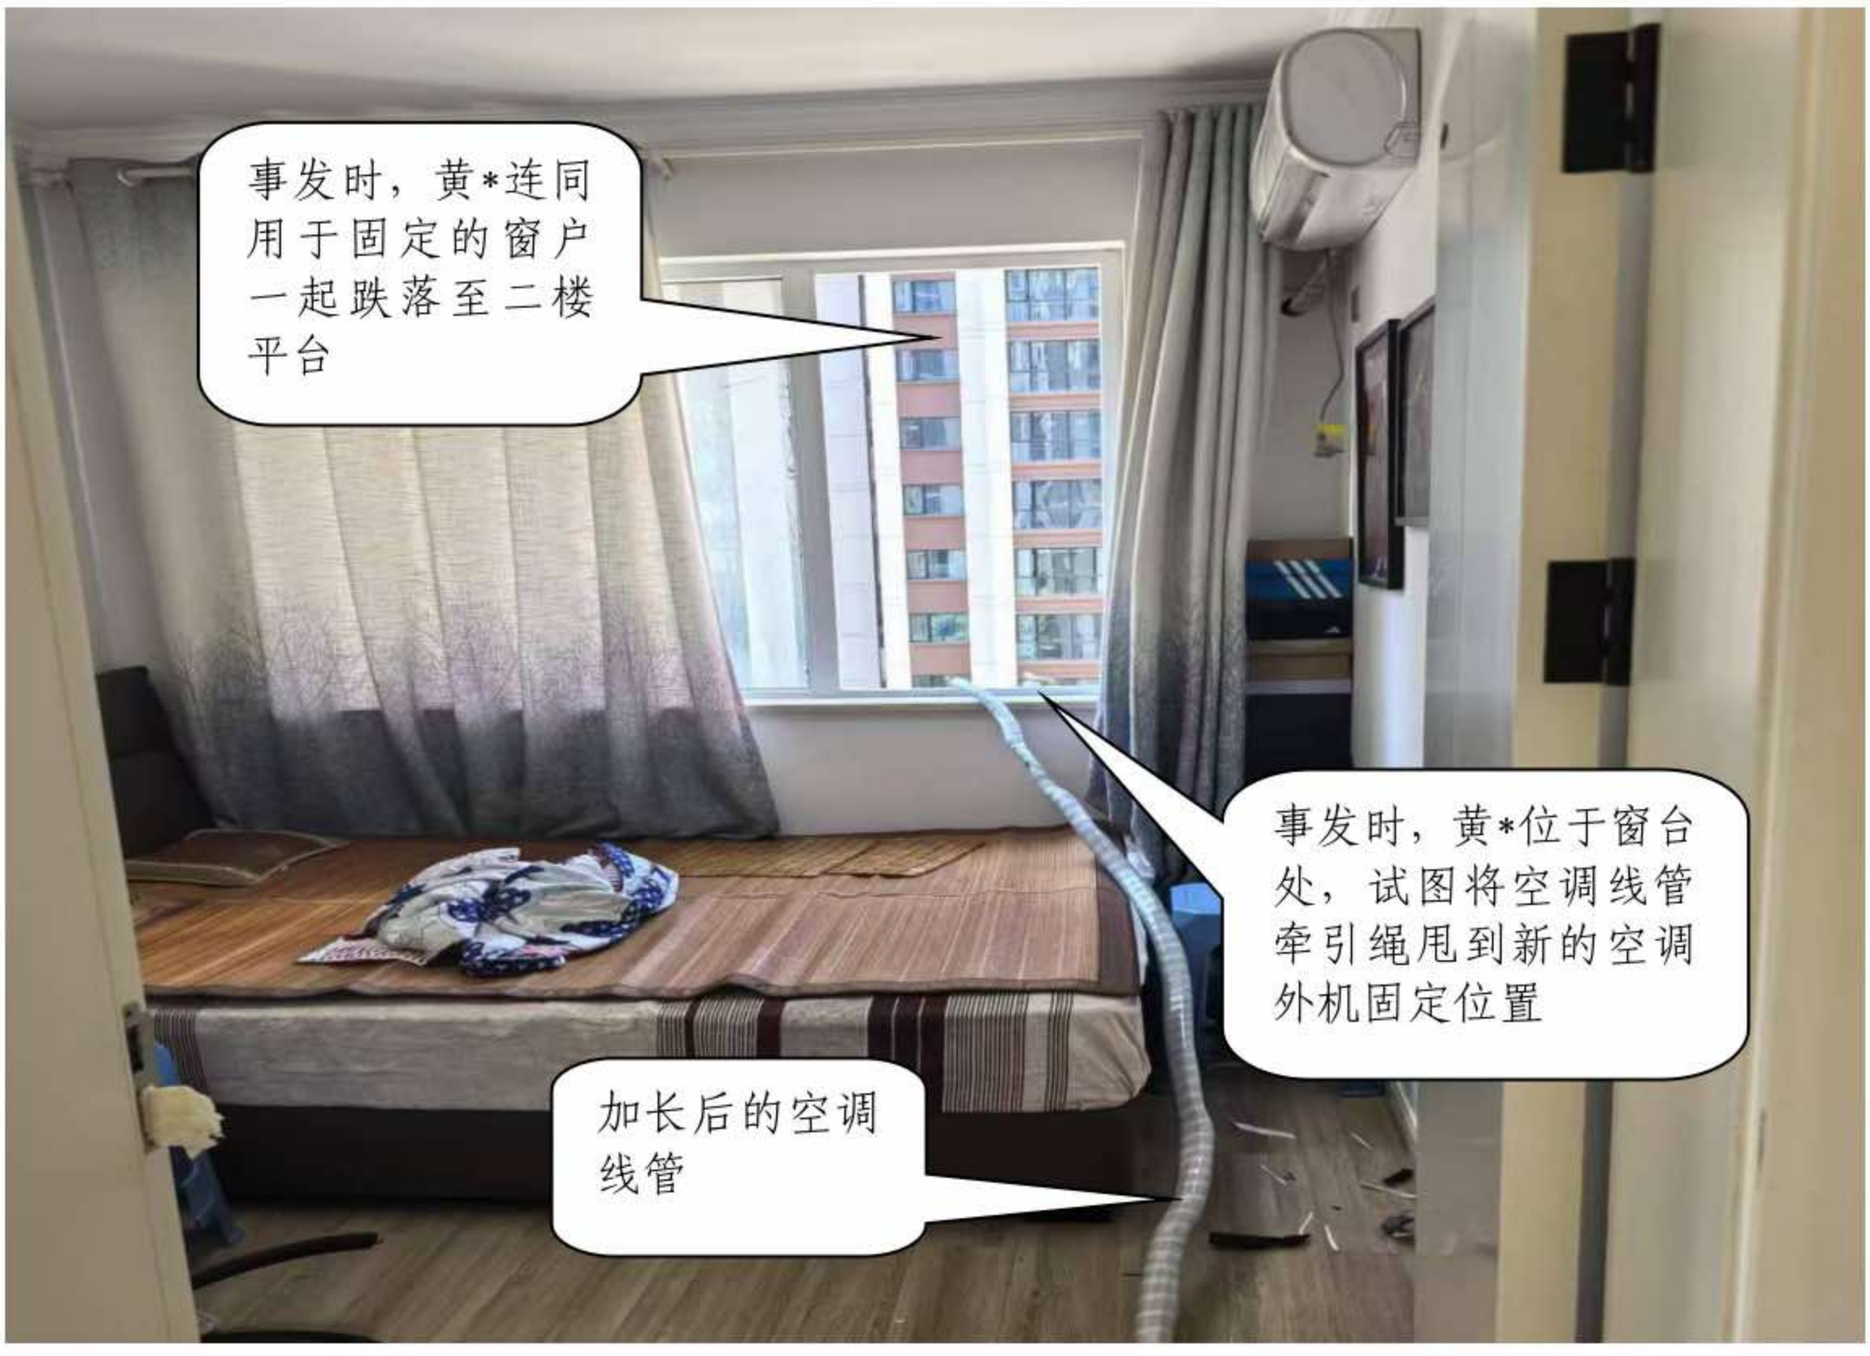
图 1 窗户外景图

通过对作业场所实地勘查及对相关资料进行核实，事发区域位于8楼外墙边缘的窗台位置。窗台距室内楼面的净高度约90厘米，窗台宽度约20厘米，刚好够人站立在上面；窗台在楼层最边缘位置，窗台外就是高空，且无防护网，一旦发生高坠，无任何缓冲设施。窗户安装有玻璃窗和防蚊纱窗，从现场勘查可知窗台周边没有合适固定安全绳的牢固位置；玻璃窗和纱窗四连杆及边框均无法承受一个成年人跌落时产生的冲击力和重力（见图1、图2）。
