宁乡喻家坳高标准农田建设项目工地“11·24”机械伤害事故调查报告

长沙市人民政府事故调查组

2026 年 5 月 13 日

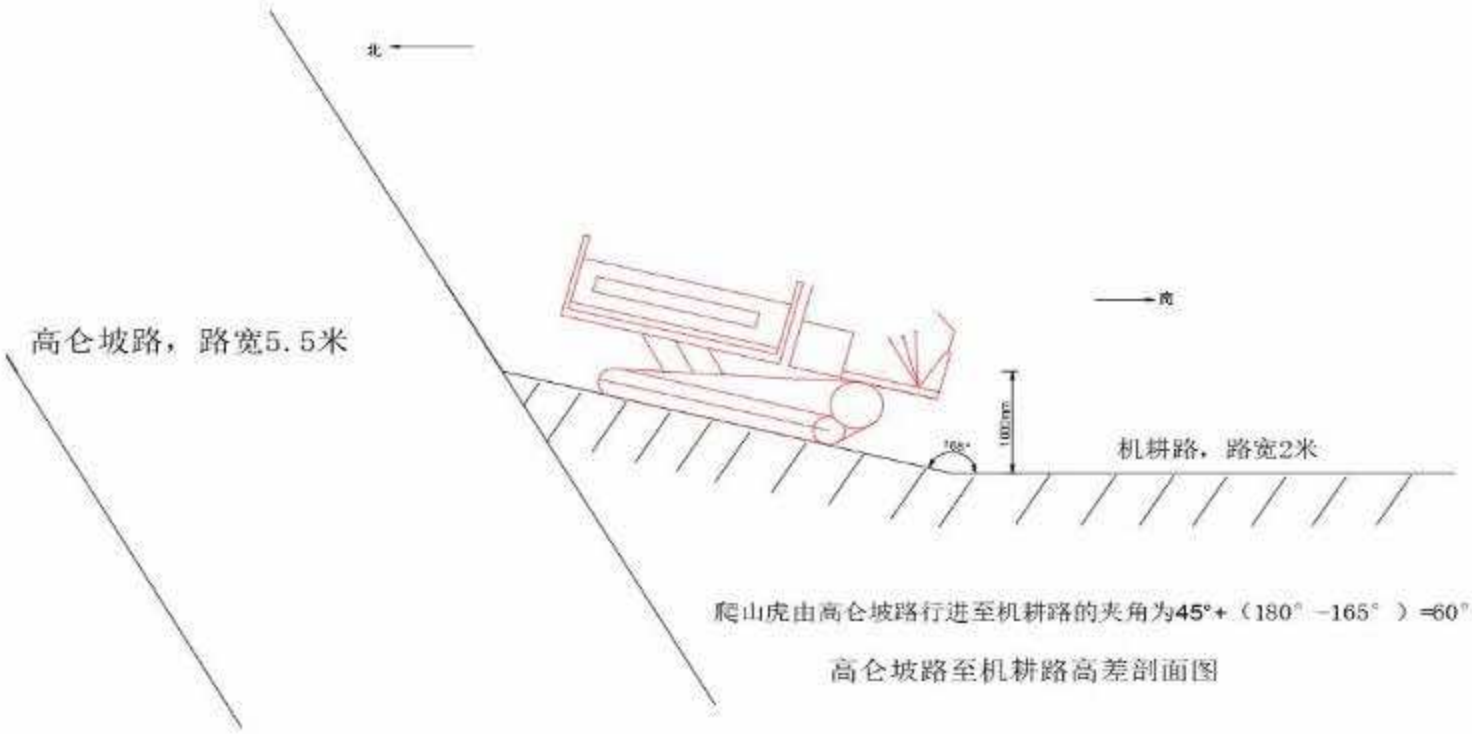
图3　事故地点机耕路机剖面图

经勘查，事故地点位于X092县道进入高仑坡村道（宽度约5.5米）约100米处的西边有机耕路（路宽2米），高仑坡村道连接机耕路是下坡路段，由北向南呈下降趋势，坡度15度、长度约5米（具体见图3）。

蔡某军驾驶“爬山虎”从村级道路拐入机耕路时，忽视机耕路坡度和机械装载失稳等不安全因素，操作“爬山虎”不当导致其从“爬山虎”上甩出跌落后被散落的螺纹钢和侧翻的“爬山虎”挤压导致事故发生。

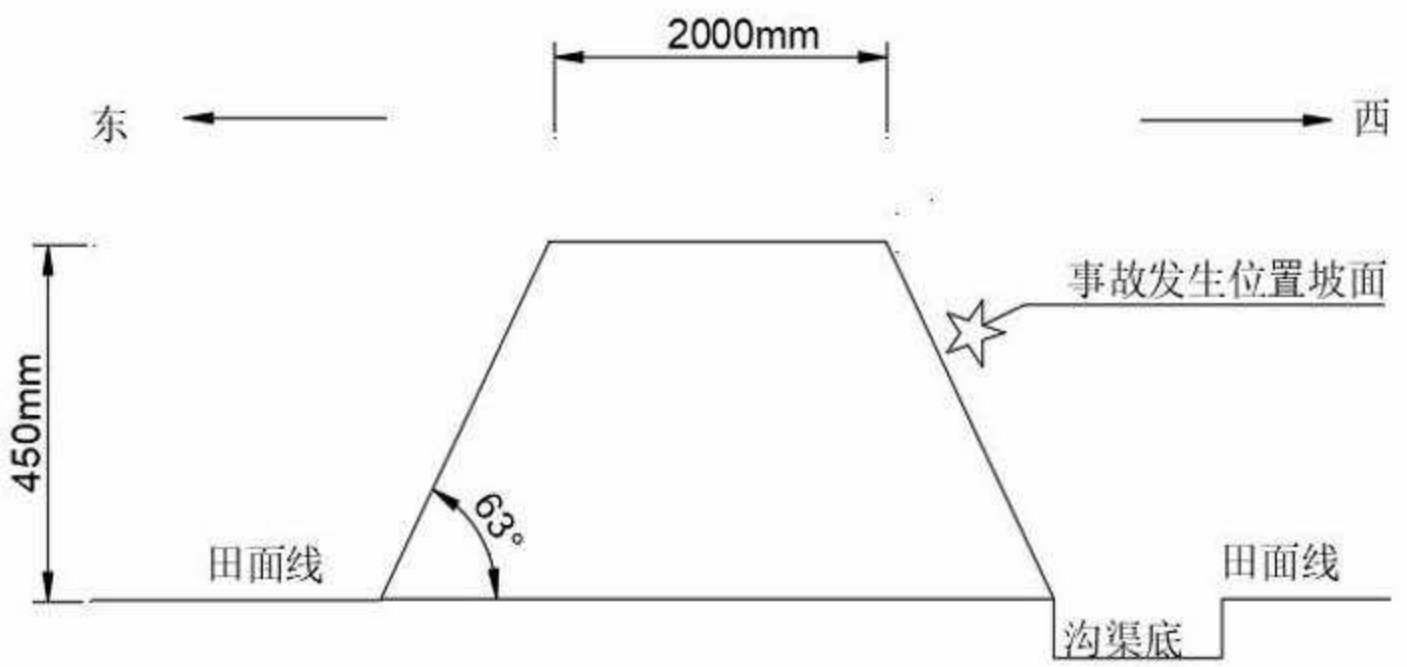
图4　事发机耕路剖面图

线斜放在拖斗上（未捆扎）。当蔡某军驾驶“爬山虎”从村级道路拐入田间道路约5米左右时（涉事路段为下坡路段），因操作不当导致“爬山虎”失稳，蔡某军从“爬山虎”机身驾驶位置甩至“爬山虎”右侧约0.4米的基坑，“爬山虎”上装载的螺纹钢压在蔡某军腰背位置，失控侧翻的“爬山虎”压在螺纹钢上。

事发地点位于高仑坡村道进入机耕路约5米处的西边沟渠(具体见图4)。
