彭泽县大浩山日产500吨金矿选矿厂施工项目“12·22”一般高处坠落事故调查报告

九江市政府事故调查组

2025年11月

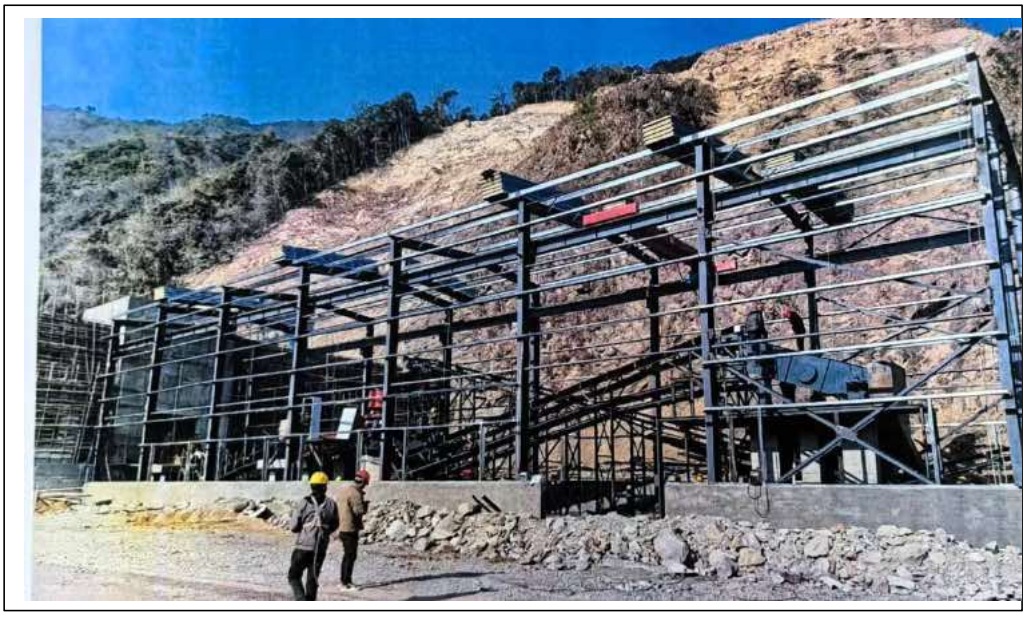
图 1 事发现场

事故发生于新建破碎车间钢结构厂房中，死者栾玉松在钢结构厂房檩条上进行作业途中，从檩条上坠落到地面上，作业平台距离地面约 8m（见图 1、图 2）。

2024 年 12 月 22 日下午，栾玉松、王兰江等人在新建钢结构厂房进行檩条焊接作业。当日 17 时左右，栾玉松在完成其负责区域的作业后移动时，违规提前解开安全绳，从高空（约 8 米）坠落至地面。

事故直接原因是作业人员栾玉松安全意识淡薄，在钢结构厂房檩条上作业时违规解开安全绳（高度约 8 米）行走时失稳，坠落至下方地面导致死亡。

各建筑施工企业要组织对在建项目，特别是高处作业、钢结构安装等高风险项目进行隐患排查整治。必须严格落实现场安全管理制度，强化作业前风险辨识和安全技术交底，严禁交底流于形式。必须为高处作业人员配备并监督正确使用符合标准的安全带、安全绳等劳动防护用品，设置可靠的安全网、生命线等防护设施。必须加强日常巡查和专项检查，对发现的“三违”行为（违章指挥、违章作业、违反劳动纪律）要立即纠正、严肃处理。
