静海大邱庄振兴镀锌管有限公司“3·12”一般爆炸事故调查报告

静海区政府事故调查组

2025年5月

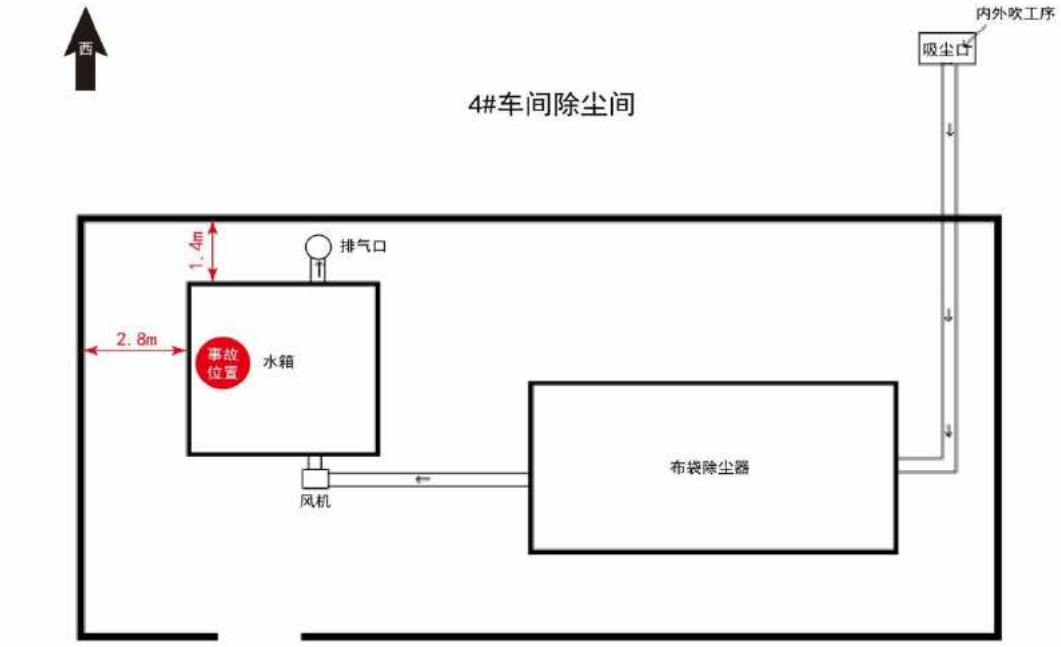
图 1 事故点位示意图

事故地点位于振兴公司4#镀锌车间的配套除尘室内。除尘室共一层，为砖混结构，东西长约6m，南北长约12m，高约6.2m，建筑面积约74㎡。建筑耐火等级为二级，设有1个安全出口，内置1套环保治理设施。

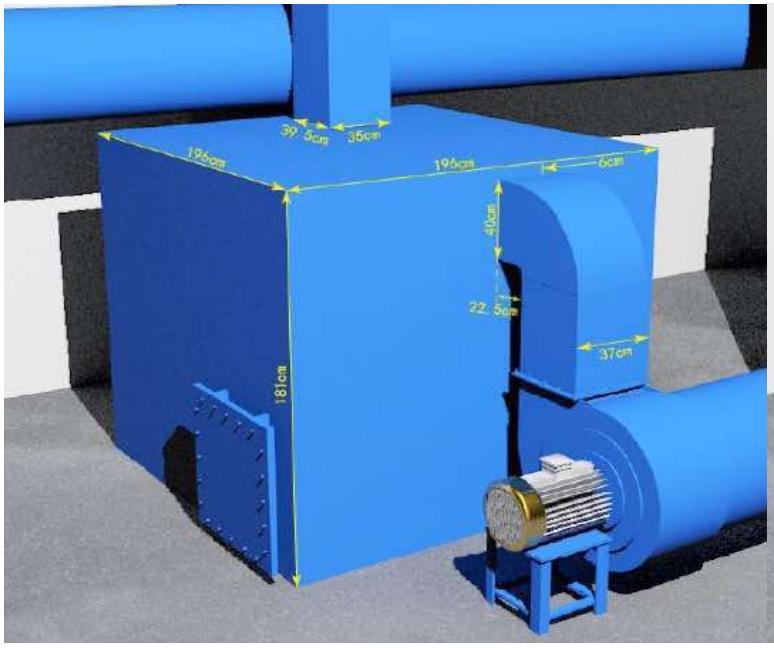
图 2 水箱外部结构示意图

水箱呈长方体，整体由钢板焊接，长 196cm，宽 196cm，高 181cm，事发时内部水深约 93cm（水线高度），其中沉淀物（锌渣）厚约 25cm。水箱顶部钢板厚度 0.2cm，侧面四块钢板厚度 0.5cm。水箱东侧钢板设置进风口，进风口呈矩形，长 40cm，宽 37cm。水箱顶部钢板设置出风口，出风口呈矩形，长 39.5cm，宽 35cm。南侧钢板右下方设有人孔。

根据现场勘查、调查取证、检测鉴定结果，经综合分析，事故调查组认定事故直接原因：水箱空间相对密闭，进入水箱的锌尘中的单质锌长期与水接触，并持续发生化学反应产生氢气，积聚在水箱内。当何某章踩踏水箱顶部过程中，水箱顶部钢板（厚度0.2cm）发生形变与箱体侧面钢板之间摩擦产生火花，导致水箱内氢气发生爆炸。

1.要严格落实安全风险分级管控和隐患排查治理双重预防机制，全方位、全过程辨识生产工艺、设备设施、作业环境等方面存在的安全风险，对存在易燃易爆气体的水箱进行安全设计，采取安装排气阀、可燃气体探测报警装置等安全技术措施管控风险。

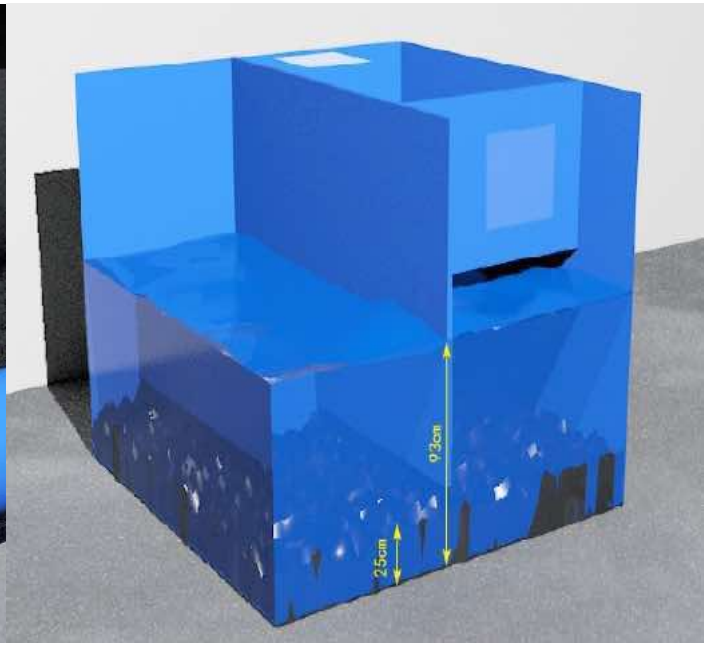
图 3 水箱内部结构示意图

水箱内部设置 2 块钢质隔板，其中大隔板长 196cm，高 120cm，与上层钢板、东侧钢板、西侧钢板通过焊接固定；小

隔板长 91cm，高 72cm，与上层钢板、北侧钢板、大隔板通过焊接固定。

事故发生后，经对水箱内沉淀物检测，主要成分为：水锌矿（$Zn_5(CO_3)_2(OH)_6$）39.26%、锌（Zn）30.91% 、红锌矿（ZnO）29.83%。粒径主要集中在 1-110μm 之间，近似正态分布，约 90%的粒径小于 60μm。
