沙坡头区
宁夏中卫市东园实业集团有限公司东赢宾馆
“10·13”一般高处坠落事故调查报告

中卫市政府事故调查组

2024年1月15日

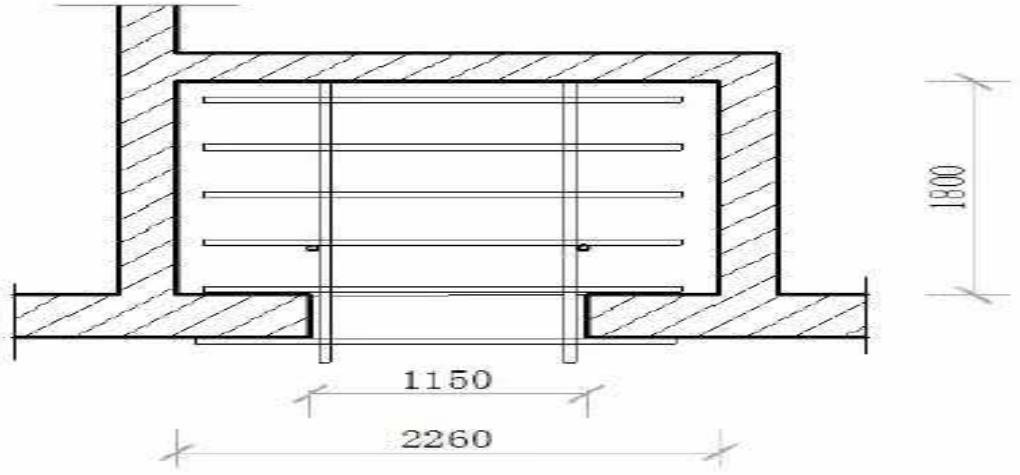
图 1 电梯井俯视图

经现场勘测，新建的电梯井已完成，从二层至四层房间入户处卫生间部位贯穿式打通。电梯井东西长2.1米，南北宽1.8米，洞口宽1.15米，一楼洞口向北开，二至四楼洞口向南开，洞口均使用木质胶合板封堵，胶合板封堵高度1.0米。在电梯井四层部位有钢管搭设的斜向爬梯，爬梯顶部设置钢管操作平台，操作平台距离四层地面3.0米，平台上放置两块300㎜宽钢制脚手板。电梯井底部低于一层地面1.3米（图1）。

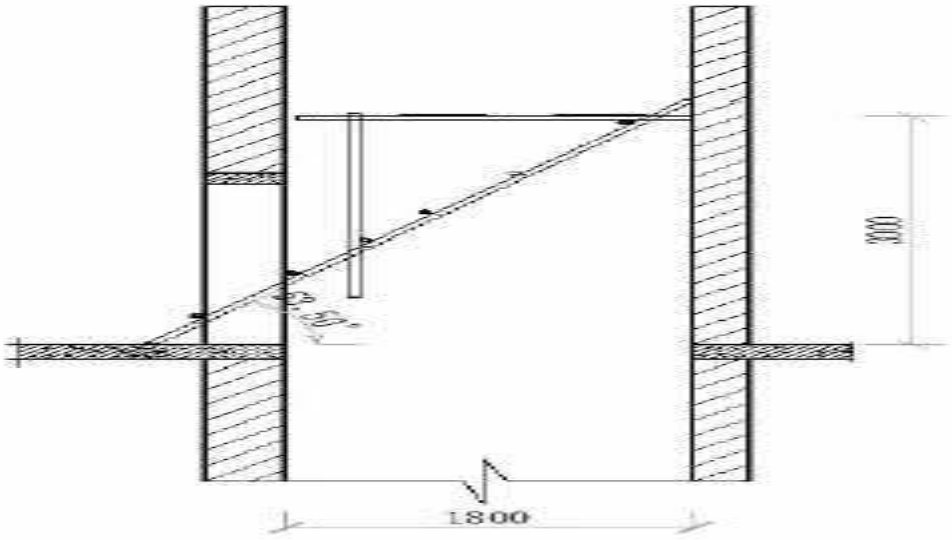
图 2 电梯井四层剖面图

在四层电梯井内，由 2 根 4 米长钢管作斜向杆，6 根 2 米长钢管做横杆，制作成一个简易爬梯斜立在电梯井内，爬梯兼顾操作平台的支撑作用，斜向杆底端伸出电梯井洞口外，第一道和第二道横杆紧挨电梯井外侧和内侧，兼顾固定爬梯水平移动作用（图 2）。

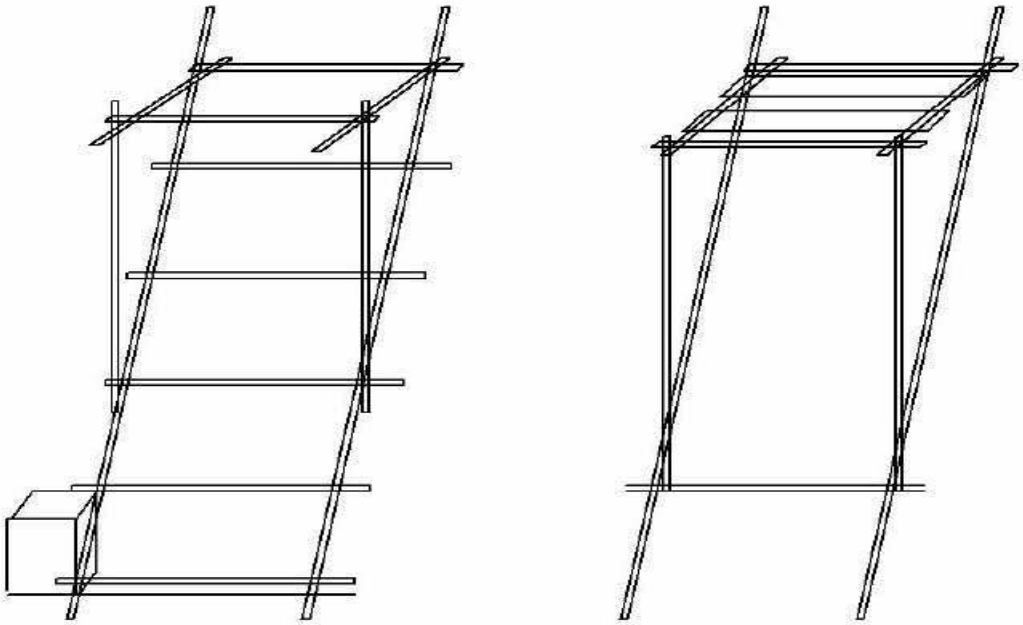
图 3 爬梯示意图

在第三道横杆两端分别竖向固定一根短立杆，短立杆顶端和爬梯的顶端（屋面高度部位）连接形成操作平台，平台上铺设两块钢制脚手板，平台由爬梯斜向杆及竖向短立杆共同支撑（图3）。

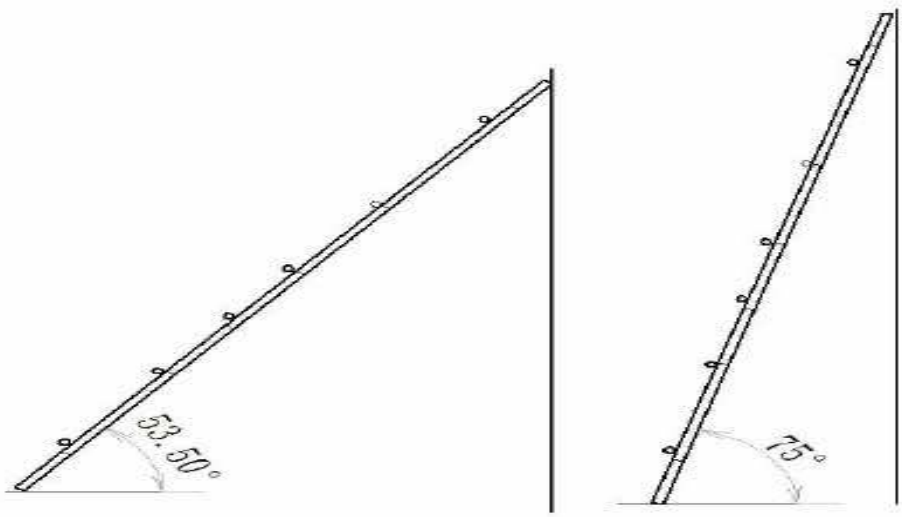
图4 现场爬梯与正常爬梯对比图

经现场对电梯井内搭设的爬梯和操作平台察看，操作平台是固定在爬梯顶部的钢管架，上面铺设两块 300 mm宽钢制脚手板形成的简易操作平台。爬梯与水平夹角呈 53.5 度，两根立杆距离 1.1 米，横杆距离不一致，大致将梯子分成 4 格，每格间距 0.4 米到 0.65 米左右不等。从爬梯搭设角度及两边立杆距离看，对人员上下极不方便，爬梯顶部为操作平台，阻碍了人员从爬梯上

下的通畅性。爬梯横向水平杆间距也不一致，干扰了人员上下对步幅的判断，在上下行时容易发生踩空坠落（图4）。

3.电梯井内搭设的斜梯坡度过缓，且横杆间距离不一致，影响人员上下通行安全。
