昭平县隆盛矿业有限公司

“6·17”探矿工程生产安全事故技术鉴定报告

广西工业设计集团有限公司

（2023年7月）

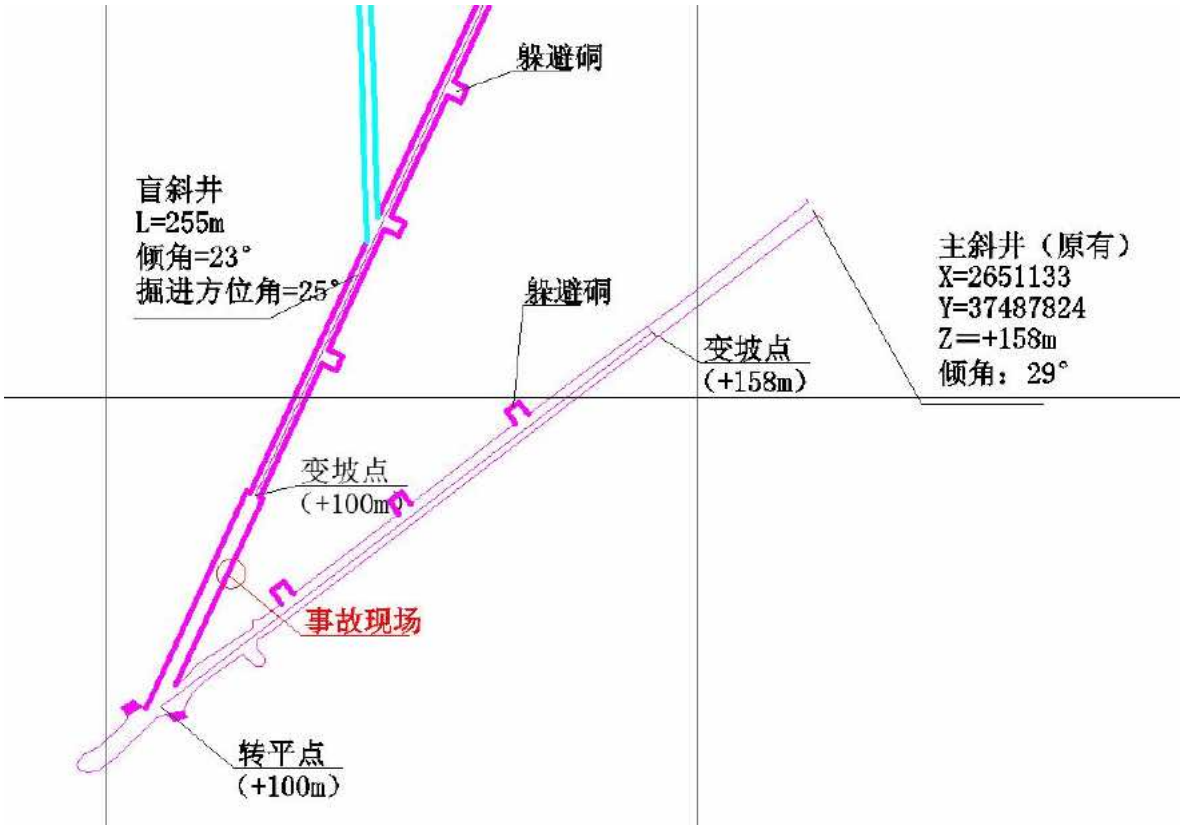
图2 事故发生地点示意图

事故发生地点是从原主斜井井底车场（+100m）往盲斜井上部车场（+100m）25m左右（见图2）。2023年6月5日，由于发生顶板冒落塌方致使巷道堵塞约8米，昭平县应急管理局2023年6月7日已责令其暂时停产停业，施工单位在没有编制掘进作业规程的情况下，安排工人对因顶板冒落塌方巷道堵塞段进行清理并支护，已清理并支护约6米左右。专家组从现场勘查发现事故现场顶板节理裂隙发育，岩石破碎，易冒落，顶板压力大。

事故地点位于从原主斜井井底车场（+100m）往盲斜井上部车场（+100m）

25m左右。具体见图2：
