济南大河路桥工程有限公司
“3.16”一般淹溺事故调查报告

2024年3月16日17时30分左右，在嘉陵江阆中彭城段嘉陵江大桥10号支栈桥施工现场发生一起一般淹溺事故，造成工人袁某死亡，直接经济损失约人民币130万元。

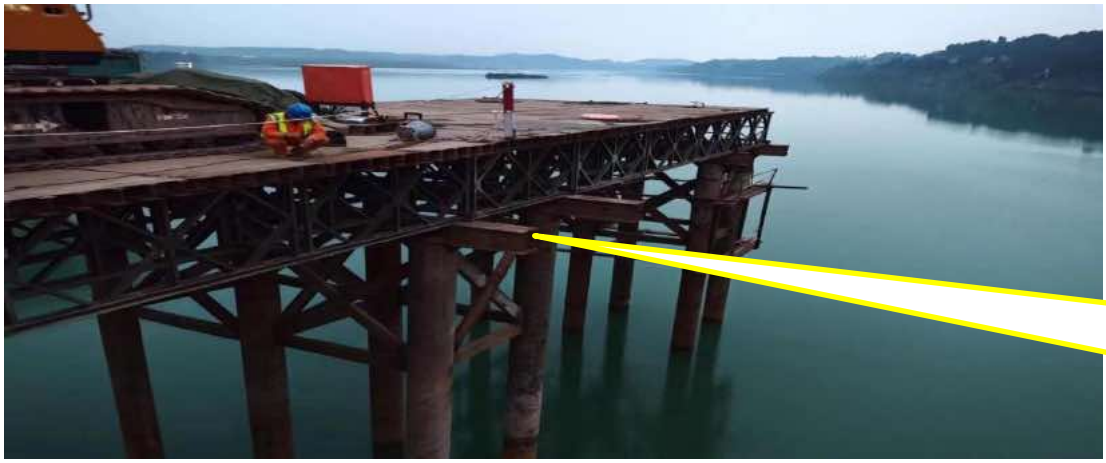
图一

经现场勘验，事故发生地点位于彭城段嘉陵江大桥 10 号支栈桥 3 号分配梁处，因事发现场及周边未安装有视频监控，无法提供袁某从分配梁处坠落至嘉陵江的画面，经过实地勘察、调查询问，袁某事发前位于嘉陵江特大桥 10 号支栈桥 3 号分配梁处（见图一），完成局部焊接作业后，在移动过程中解开安全带全部挂钩，失稳导致从 10 号支栈桥 3 号分配梁处坠落至嘉陵江，加之其未能正确使用穿戴的救生衣，在水面挣扎 10 多秒后，经现场作业人员施救无效，于当天 21 时许被专业救援队打捞上岸，已无生命体征。嘉陵江特大桥 10 号支栈桥平台距离江面高度 11.2 米，死者袁某事发前作业的 3 号分配梁距离 10 号支栈桥平台平面高度约 1.6 米，距离江面高度约 9.6 米。
