田阳头塘田阳县银峰汽车服务有限责任公司场地内“11·21”一般车辆伤害事故调查报告

田阳区人民政府事故调查组

2026 年 3 月

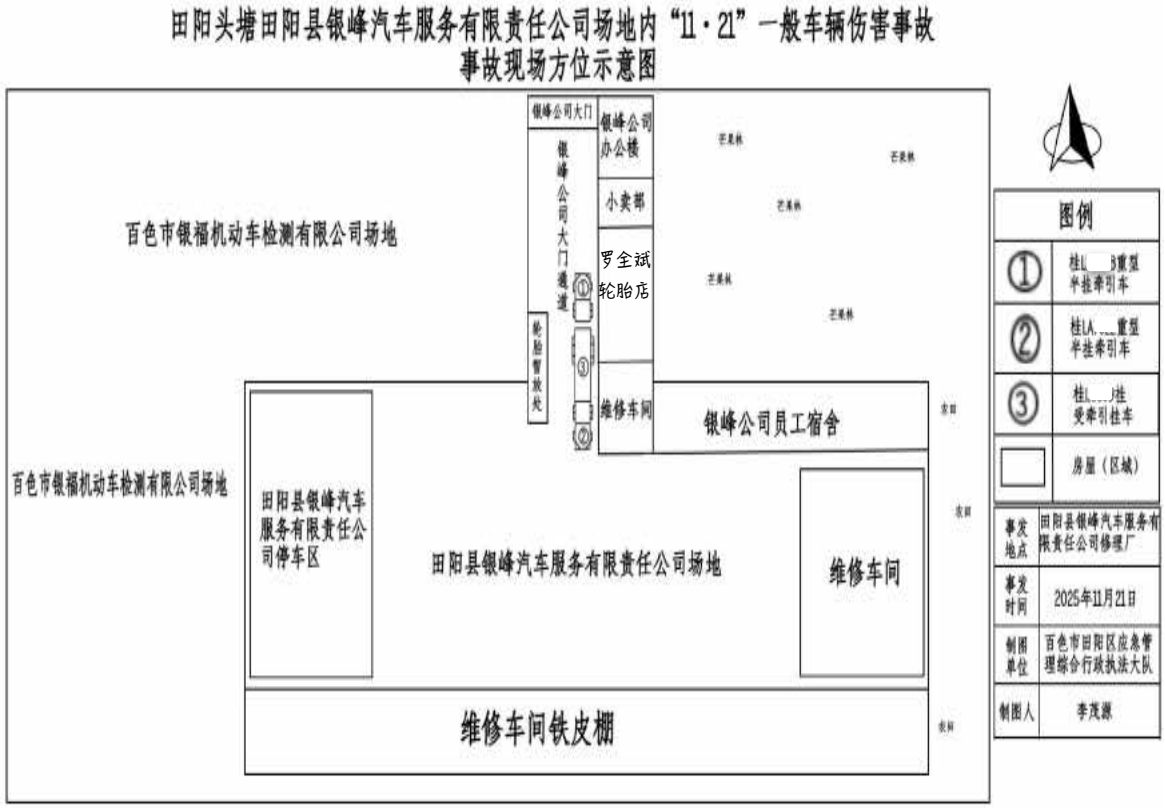
事故现场环境：事故现场位于百色市田阳区头塘镇华侨四区银峰公司场地内。该公司场地呈多边形，东西最宽距离约96米，南北最长距离约120米，场地面积约8400㎡。东面自北向南分别为办公楼、罗全斌轮胎店（四间铁皮棚）、废旧回收站，南面为铁皮棚汽车维修车间，西面为停车区，北面为大门及围墙[图8]。

（图8：事故现场方位示意图）
