于洪沙岭沈阳建宝包装有限公司“9·29”一般高处坠落事故调查报告

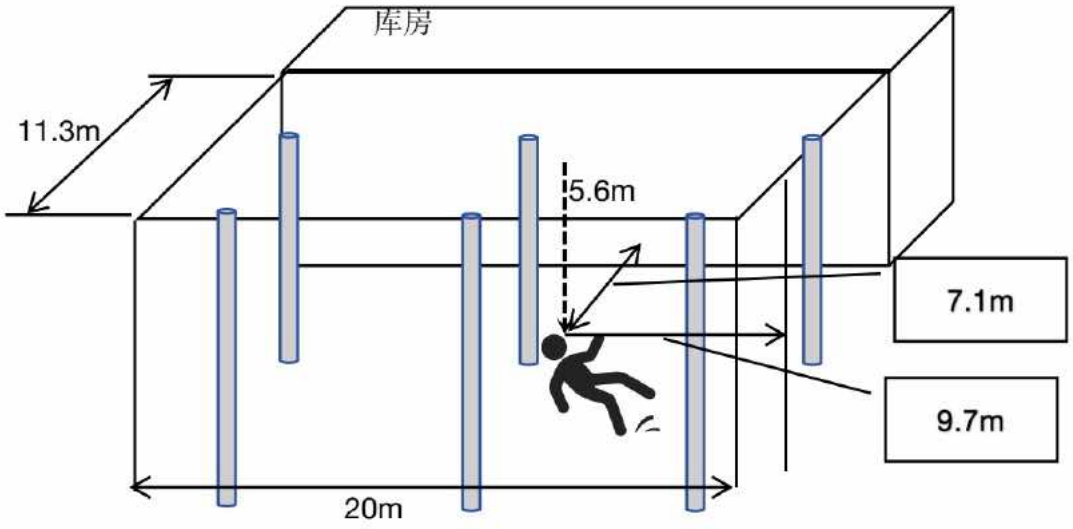
图 5 事故现场示意图

坠落点与遮雨棚棚顶垂直距离 5.6m，与西侧库房间距 7.1m，距遮雨棚北侧边缘 9.7m。
