中卫沙坡头民新装饰设计工程有限公司
“8·31”一般高处坠落事故调查报告

中卫市政府事故调查组

2023 年 12 月 6 日

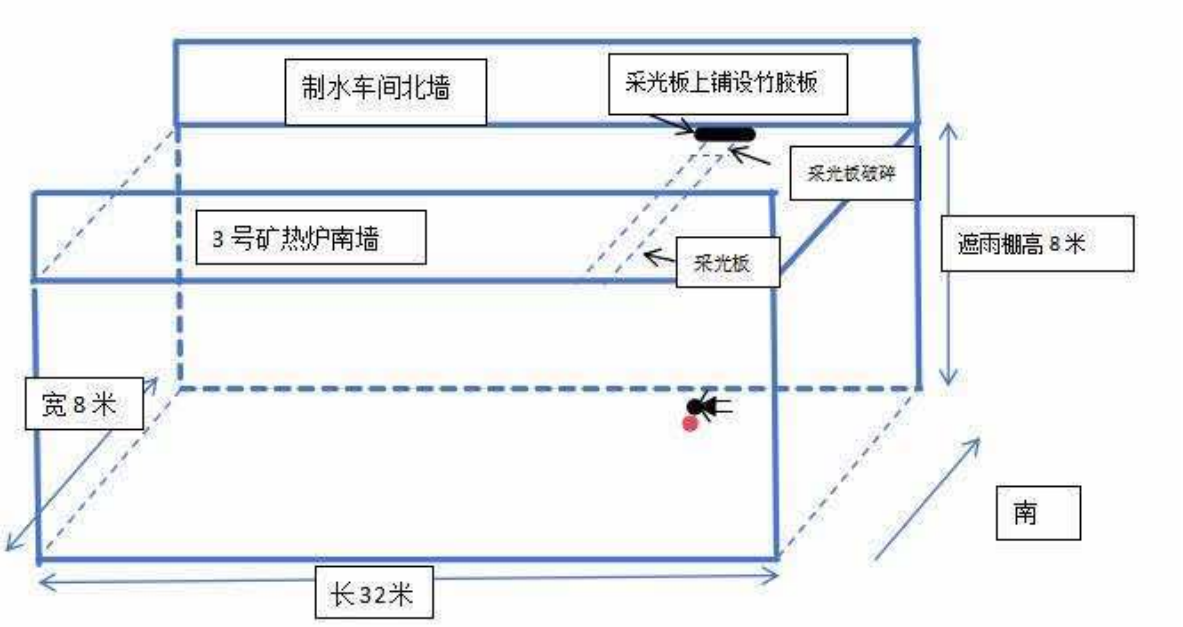
图 1 事故现场示意图

2023年8月31日当天，中卫市民新装饰设计工程有限公司雇佣的工人宋某、沈某在宁夏三元中泰冶金有限公司制水车间和3号铸造车间的过道间构筑的遮雨棚（距地面高8米）上对制水车间北墙面进行粉刷墙面作业。16时10分，宋某携带粉刷工具自东向西进行粉刷作业，在其移动至距遮雨棚西处边缘约8米距离时（此处为彩钢板交界处，覆盖宽0.7米的采光板，作业时在制水车间北侧墙边的采光板上铺设一层竹胶板），宋某移动至竹胶板边缘时踩踏在采光板上，脚踩的采光板因塌陷，导致宋某坠落至地面。17时许，中卫市120急救中心医护人员赶赴现场，宋某经抢救无效死亡。

事故现场位于宁夏三元中泰冶金有限公司水处理车间北墙和3号铸造车间南墙之间搭建的遮雨棚，遮雨棚东西长32米、南北宽8米、距地高8米。遮雨棚以彩钢板为主要材料，辅助铺设透光塑料采光板，每3米彩钢板中间铺设约1米宽的采光板。遮雨棚西南侧一块长0.9米、宽0.7米的透光塑料采光板塌陷。

死者宋某头部朝向东侧，脚部朝向西侧爬卧在塌陷的透光塑料采光板正下方地面。宋某头部地面上有一滩外径约 0.15 米不规则血迹，东南侧 0.3 米处为一顶红色安全帽（有“中铁一局”字样，下颚带脱落）。

经事故调查组综合分析认定，作业人员宋某在距地8米高的遮雨棚上进行高处作业时因遮光板破裂导致坠亡是本次事故的直接原因。
