重庆长江造型材料集团铜梁有限公司“12.1”机械伤害事故调查报告

“12.1”机械伤害事故调查报告

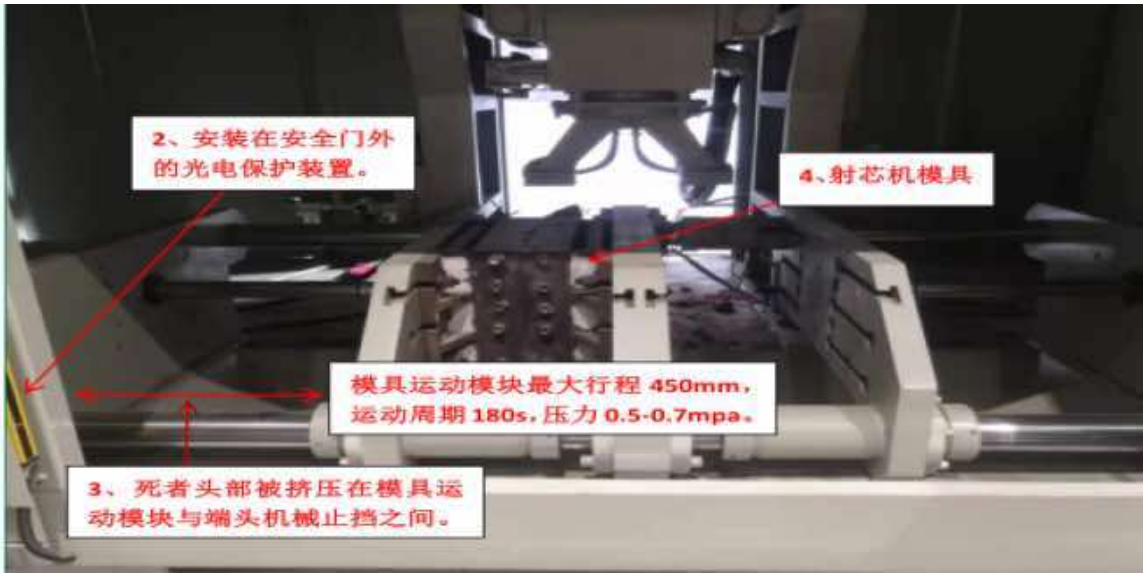
2021年11月29日，重庆长江造型材料集团铜梁有限公司购买了4台新射芯机，2021年11月30日安装调试，当天晚上操作试生产。2021年12月1日早上7点，操作工张光荣在9号制芯机上岗作业。工作至当天中午12时58分许，张光荣在作业过程中，未知原因头部进入到正在运行的射芯机磨具运动模块与机械止挡之间，被正在运行的射芯机磨具运动模块夹住头部，致使头部受到运动模块挤压受伤。事故发生后，公司负责人立即拨打了120救护车，并同时将事故情况报告了当地公安部门、应急管理部门、高新区管委会等。120 救护车到达现场后，经过诊断，当场宣布事故当事人已无生命体征。

根据现场查勘、测量测试、询问笔录分析，专家组认为：1.设备的不安全状态。事故设备虽然设有光电保护装置、安全门等安全保护措施，但没有起到应有的安全保护作用。经现场查勘测试，两道安全装置均未起到应有的安全保护作用。一是光电保护装置在切断光栅后，不能有效切断主轴电源，根据相关技术要求，光电保护损坏应报警但未报警；二是安全门没有设置门机联锁装置，安全门开启后，设备主轴应断电而并未断电，照样运行，安全门不安全；不符合《机械加工设备一般安全要求》（GB12266-90）4.4.1 、4.4.2 、4.4.3 、6.1.5 的相关要求，事故设备处于不安全的状态。2 .人的不安全行为。张光荣在操作射芯机时，头部进入模具左间隙中，这时，本应处于切断主轴电源的模具没有切断电源，正好开模，左模块往左运行，将正处于左模块与机械止挡之间的张光荣头部夹住，使其头部受挤压导致身亡。

（一）直接原因。通过现场查勘和相关询问笔录，结合专家组的技术鉴定，事故调查组认为：事故设备射芯机存在安全缺陷，未起到应有的安全保护作用；张光荣在进行射芯机作业过程中，将头部进入到正在运行的射芯机磨具运动模块与机械止挡之间，被射芯机磨具运动模块夹住头部挤压致死亡。

（一）事故单位重庆长江造型材料集团铜梁有限公司要深刻反思事故教训，严格落实企业安全生产主体责任，建立健全安全生产管理制度；要严格制定日、周、月安全检查工作方案并组织实施，强化安全技术交底；督促从业人员严格执行本单位的安全生产规章制度和安全操作规程，完善改进机械设备本质安全，加大监控管理措施。
