嘉陵都尉华景新能源智能大型烘干设备一体化制造项目“7•21”一般高处坠落事故 调查报告

嘉陵都尉华景新能源智能大型烘干设备一体化制造项目“7·21”一般高处坠落事故联合调查组

2025年11月4日

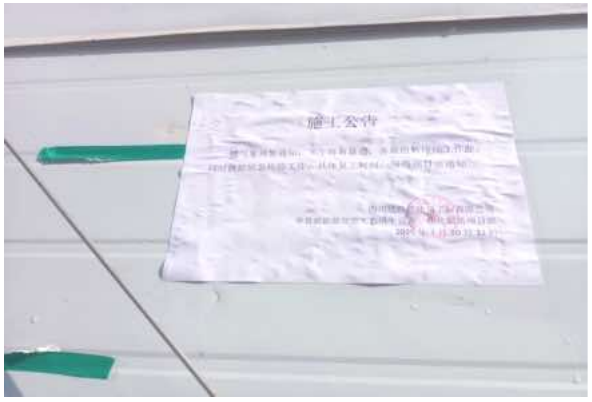
（图1）

事故发生前，因天气原因（暴雨），不满足施工条件，施工总承包单位达跃兴公司于7月20日12时发布暂停施工作业公告，张贴于项目部宣传栏并[illegible]，在工作群内发送。当天约20:40左右，建设单位现场代表要求监理人员陪同到现场巡视，发现施工方工作人员在进行排水作业，立即要求停止作业并对作[illegible]进行安全教育。
