包头市永盛成百货有限责任公司力通店“12·30”一般机械伤害死亡事故调查报告

包头市昆都仑区人民政府事故调查组

2026年2月27日

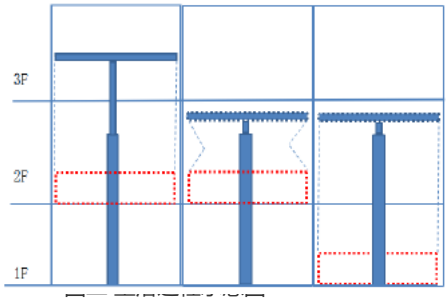
设备名称：固定导轨升降平台（图一）

承载重量：450KG　　设备型号：SJD

起升高度：9.5米　　起升速度：4-6m/min

电机功率：4KW　　电源电压：380V

制造日期：2019.10　　产品编号：H019181

生产厂家：河南航欧机电设备有限公司

工作原理：升降作业平台上升时，利用电动机驱动液压油泵高速转动，通过液压油泵作用把液压油打入液压油缸内，高压液压油作用于油缸活塞杆使之向上伸出推动链轮架向上运动，通过固定在链轮架上的链轮带动链条运动，链条底端与运货平台相连，从而驱动升降作业平台上升。升降作业平台下降时，通过电气控制，打开下降电磁回油阀，在升降作业平台和货物自身重力作用下，升降作业平台自然下降，不需要电动机运转。
