原平西镇国道 108 线忻州境内
砂河至石岭关段工程 LJ5 标段
“6•24”一般高处坠落事故
调查报告

原平市政府事故调查组

2025 年 8 月 16 日

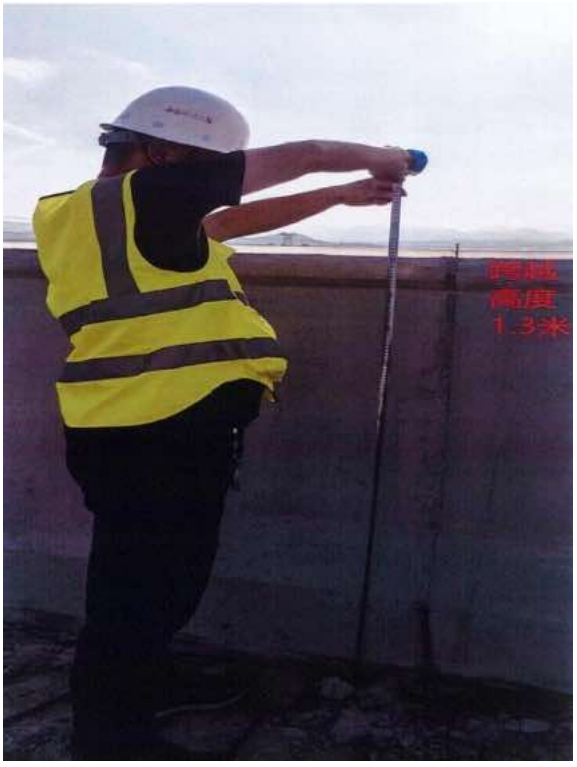
（附图 1）

经现场勘察：小泉沟特大桥左右幅桥梁之间未设置安全网，小泉沟特大桥左幅桥梁进行了桥面湿接缝的现浇，还未浇筑桥面现浇层；右幅桥梁已浇筑桥面现浇层（见附图 1）。

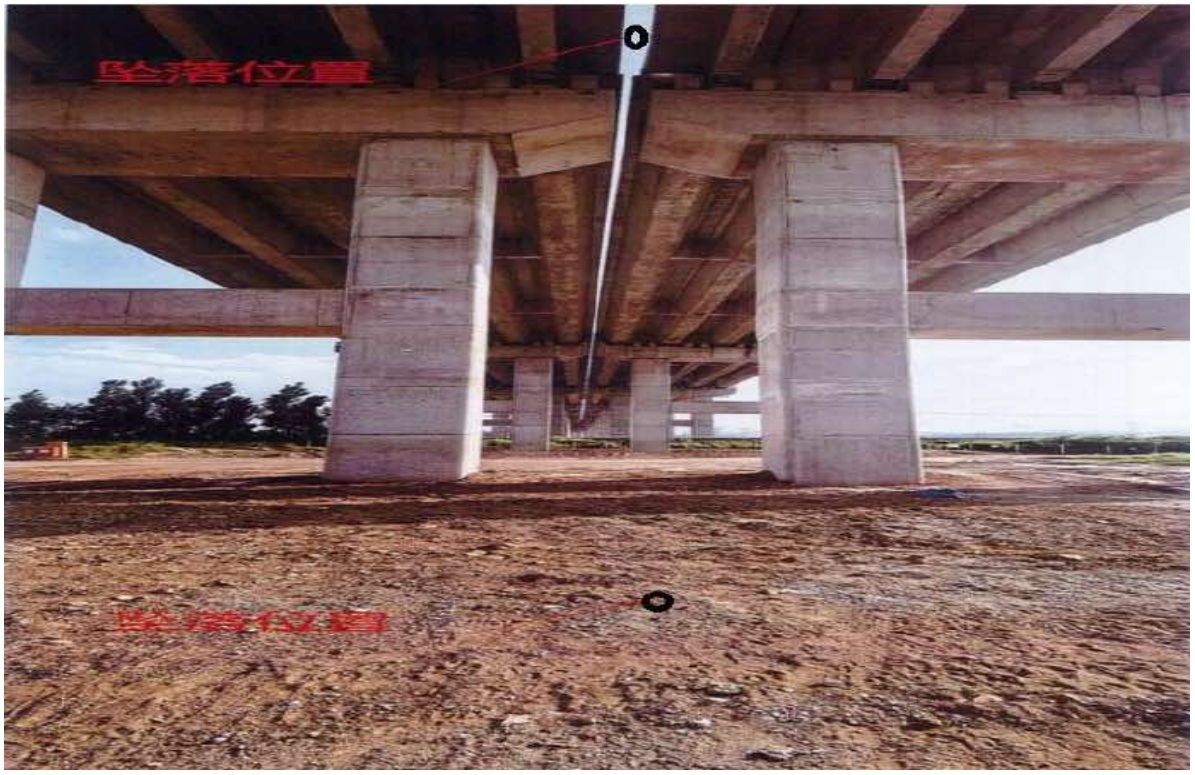
（附图 2）

事故发生地点为“国道 108 小泉沟特大桥”13#桥墩处，此位置的桥面高度距坠落面垂直距离 21.45m，左幅内侧防撞护栏高度为 1.3m（附图 2），右幅内侧防撞护栏高度为 1.2m。临时电力线及配电箱全部布设于左幅桥梁。墙间缝整体呈倒梯形形状，上部宽度为 61 cm（见附图 3），下部宽度为 50 cm，所坠地点为 13#桥墩桥下，地面为硬土层（见附图 4）。
