苍梧县荣晋贸易有限公司“1•10”事故调查报告

2019-02-02 09:33　来源：县安监局　作者：苍梧县人民政府办公室

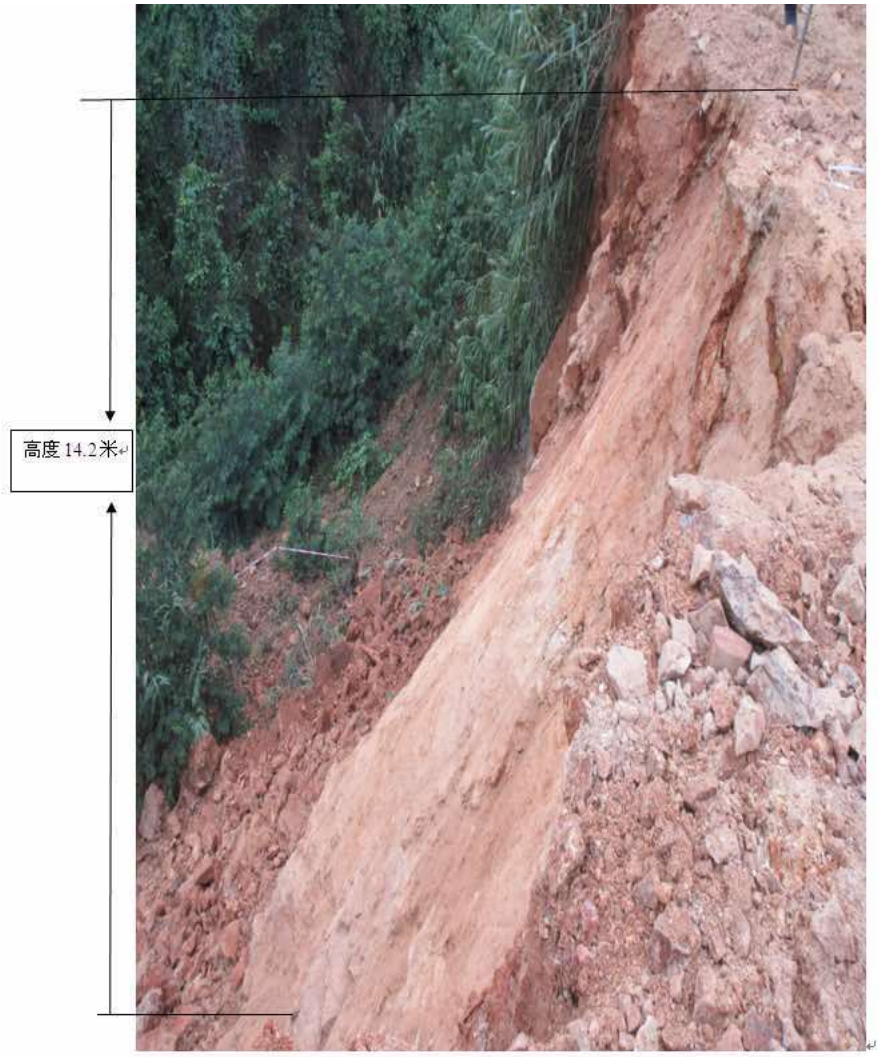
附件2: 事故现场图

2019年1月10日上午8点，由荣晋公司袍村石场场长梁XX安排，姚XX、黄XX等六人进入矿区预爆破面进行爆破孔的钻孔工作，姚XX和聂XX负作，工作一直至当天约10点30分左右完成了所有钻孔工作，其他五个钻孔工人一起收拾钻机及机械设备，姚XX独自去清点及巡查爆破钻孔，约在10右姚XX在巡查中突然坠落东南面临崖约14米处，导致头部胸部严重受伤，同伴工人黄XX第一个发现后就立即呼叫人来抢救，并下去将姚XX扶起双手

爆破钻孔工人姚XX安全生产意识淡薄，没有对存在危险的行为加以识别，在距离地面超过3米或坡度超过30度台阶坡面上作业，没有使用安全作业，是导致这起事故发生的直接原因。

● 事故发生坠落点

●事故爆破钻孔区域（事故发生后进行了爆破，现场图为爆破后现场图）

●事故坠落点横断面

●事故人员跌落区域

●受伤死亡人员安全帽遗留点（此为已进行爆破破坏后的跌落点）

2、对石场安全隐患进行排查与整改，如安全标识、进场道路、矿区开采面、边坡防护、排水沟等进行修缮;
