闽侯县南通镇福晟钱隆樽品小区“4.12”一般高处坠落事故调查报告

来源:闽侯县 发布时间: 2025-08-15 17:22 浏览量：2111

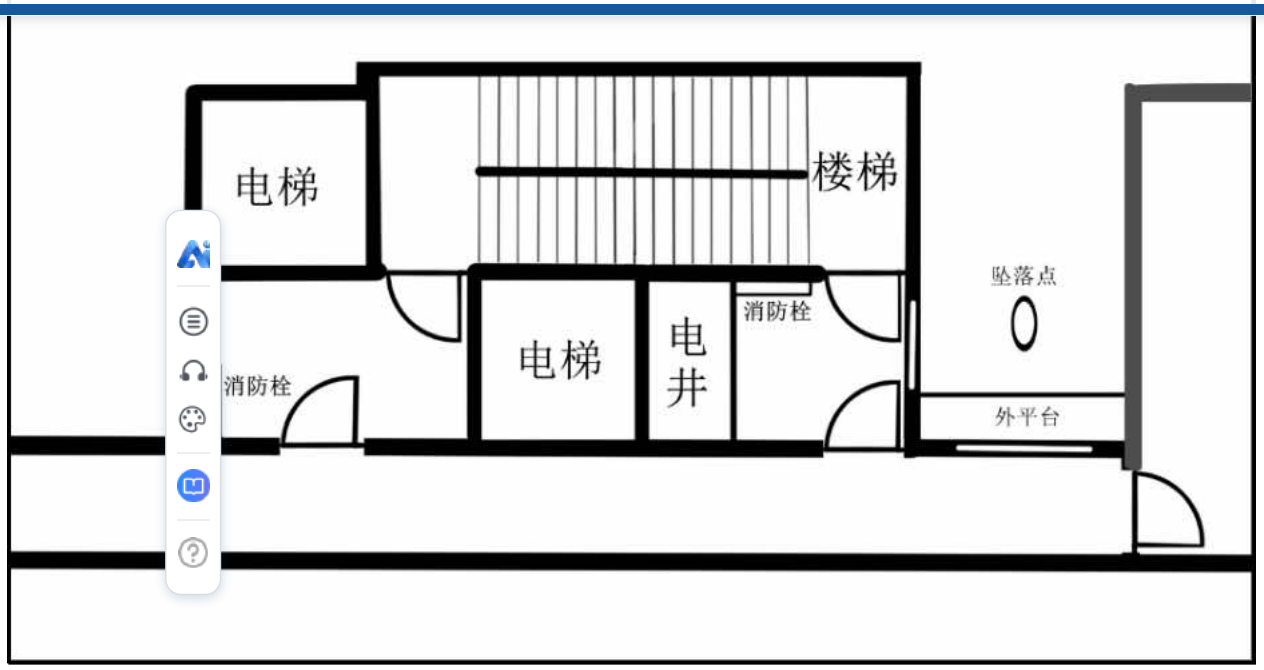
附图一　现场平面图

起落点位于福晟钱隆樽品5号楼九层，在九层901单元通道旁见1扇楼梯口房门和1扇窗户，楼梯口房门锁损坏，打不开，用签提取1处9楼楼梯门把手擦拭物；从电梯旁楼梯来到靠901单元楼梯门内侧见消防栓，消防栓上见2024年检查表（记录到2024年11月），其他楼层见2025年检查表（记录到2025年4月），窗户靠西侧打开着，窗户窗框见手印痕，用棉签提取1处窗户内边框擦拭物；窗台内侧见擦蹭痕迹，用棉签提取窗台中间内侧擦拭物；提取1处窗台轨道外侧擦拭物；窗台外侧屋檐见1只鞋子，系左脚鞋子，鞋底见灰层，9楼消防栓旁护栏往下拍见。5号楼东北侧地面见1只右脚鞋子，该鞋子鞋面见擦痕，鞋底未见明显灰层。

2025年4月12日19时许，保安许*（当班班长）、杜*东等人照常到福晟钱隆樽品上夜班。按惯例上班集合拍照后，保安各自到岗位上开始工作。当晚许*和杜*东轮流负责看守小区消防大门，每人2.5小时，19时至21时30分由许*负责消防大门安保工作，杜*东负责监控室工作。19时21分，许*通过微信联系杜*东，安排其去5号楼检查消防栓并在检查表上签字（每层有两个消防栓，具体位置详见附图一）。21时24分，临近交接时间，许*微信联系杜*东，未果。后保安队长杨*（系杜*东姐夫）电话、微信联系杜*东让其帮忙买烟，但联系不上本人，故杨*又微信联系许*让其转达。许*告知杨*也无法联系上杜*东。二人又继续多次联系杜*东，均未果。

4.根据公安机关现场勘验情况显示，事发楼层靠901单元消防门损坏无法正常打开，无法直接到达楼梯间的消防栓签到处，民警后从该楼层电梯旁楼梯进入到楼梯间的消防栓签到处。结合保安队员许*在调查笔录称“去年12月21日报修后到事故发生前，9层的消防栓没有进行月检。”对于9层靠楼梯侧消防门是否能打开，其表示“不清楚，没有去开过另一侧的门”。以及物业项目负责人罗*勇笔录称“靠楼梯侧的消防门可以正常打开，消防门是双面都能打开的”。可证，过道侧消防门非通往消防栓签到处唯一通道，靠楼梯侧消防门也可进入。
