G75兰海高速綦江古南“4·9”一般道路车辆致害事故调查报告

2026年4月9日6时16分许，渝ABN3***号轻型仓栅式货车行驶至G75兰海高速綦江区段1053公里898米下行方向时，与前方鲁Q70***号重型半挂牵引车及***挂号车发生追尾碰撞，造成两车受损，1人死亡的一般道路车辆致害事故。重庆市公安局交通管理总队高速公路第五支队綦江大队（以下简称支队）进行了前期调查，出具了道路交通事故认定书（第5095001202600000015号），并于2026年7月1日将该事故移送綦江区应急管理局。

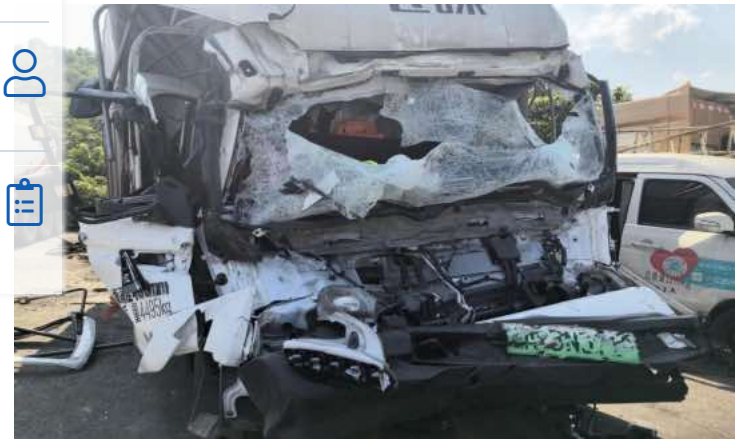
图3 涉事现场正侧面（中景）
