六枝特区贵州永利泰商贸有限公司“7·10”一般物体打击事故调查报告

2026年7月10日16时35分许，六枝特区新华镇贵州永利泰商贸有限公司发生一起物体打击事故，造成1人死亡，直接经济损失128.36万元。

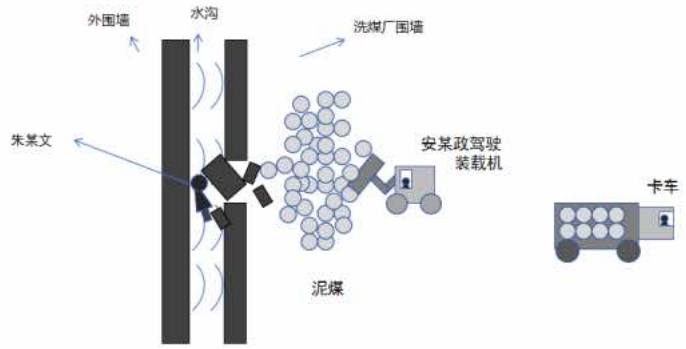
事故发生时现场示意图

右，安某政开装载机到六枝秉惠商贸公司加油点加油时，胡某俭通知安某政清理泥煤。16时35分左右，安某政在洗煤厂煤仓操作装载机装载泥煤，为
铲斗抵推煤仓围墙处的泥煤，造成围墙受泥煤挤压倾倒靠向墙体外完成水沟清理作业正往回走的六枝秉惠商贸公司临时工作人员朱某文（未佩戴安全
被倾倒的围墙与水沟另一侧的围墙夹住，呈站立状态，事故发生。

永利泰商贸公司装载车司机安某政开展装载泥煤作业时为追求装载量，操作铲斗抵推煤仓围墙处的泥煤，致使围墙受泥煤挤压倾倒；六枝秉惠
人员朱某文开展水沟清理工作未佩戴安全帽。
