柳城县龙团页岩砖厂“11·19”一般触电事故调查报告

柳城县龙团页岩砖厂“11·19”一般触电事故调查组

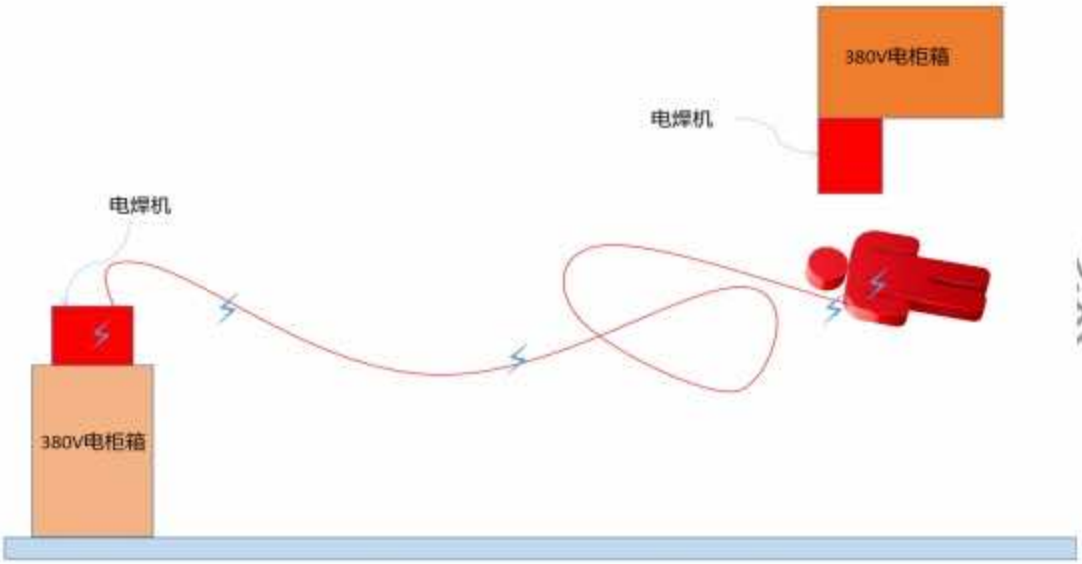
柳城县龙团页岩砖厂位于柳州市柳城县社冲乡冲江村龙团屯，事故发生地点位于柳城县龙团页岩砖厂生产车间内（见图1），车间内有两台配电柜，一台供破碎机使用，一台供搅拌机使用，搅拌机配电柜门已打开，一根绿色的电线从下方搅拌机配电柜接出连接着一台上海沪工焊接集团股份有限公司出品的NB-251K型逆变式气体保护焊接机（见图2），绿色电线的另一头导线接头为裸露状态（见图3）。经使用测电笔检测，此裸露点带电。

图 1　柳城县龙团页岩砖厂事故现场示意图

图 2　NB-251K 型逆变式气体保护焊接机

图 3　绿色电线裸露的导线接头

事故发生时，周某加右手握着绿色电源线裸露的导线接头，手掌有两处电击伤痕。

周某加在未切断电源、未佩戴任何绝缘防护用品的情况下，违规对临时用电线路进行拆除作业，右手直接触碰到裸露的带电导线接头，导致电流通过其身体形成回路，造成触电身亡。

1.柳城县龙团页岩砖厂现场安全管理缺失：企业临时用电作业结束后，未按规定及时切断电源并拆除临时线路，致使线路长期带电，留下事故隐患。

风险辨识，未落实审批、监护、技术交底等措施，作业过程缺乏有效监督。接线不规范、线头裸露等隐患长期存在。

制度和操作规程，特别是临时用电、高处作业等危险作业审批监护制度。强化特种作业人员管理，严禁无证上岗。全面开展从业人员安全教育培训和警示教育，提升全员安全意识和技能。深入开展隐患排查治理，尤其对电气线路、机械设备等进行全面检修。

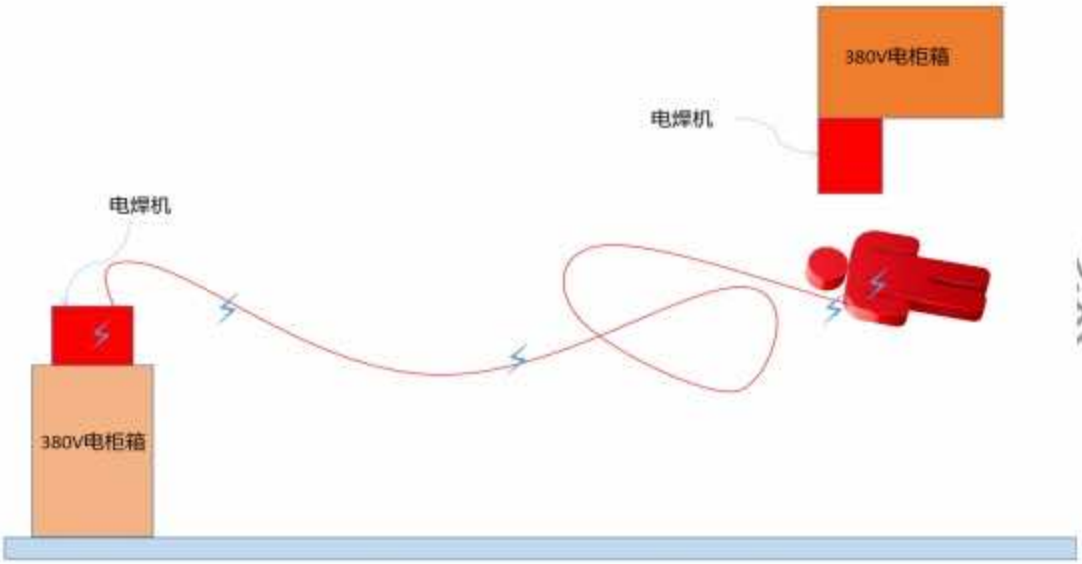
柳城县龙团页岩砖厂位于柳州市柳城县社冲乡冲江村龙团屯，事故发生地点位于柳城县龙团页岩砖厂生产车间内（见图1），车间内有两台配电柜，一台供破碎机使用，一台供搅拌机使用，搅拌机配电柜门已打开，一根绿色的电线从下方搅拌机配电柜接出连接着一台上海沪工焊接集团股份有限公司出品的NB-251K型逆变式气体保护焊接机（见图2），绿色电线的另一头导线接头为裸露状态（见图3）。经使用测电笔检测，此裸露点带电。

图 1　柳城县龙团页岩砖厂事故现场示意图

图 2　NB-251K 型逆变式气体保护焊接机

图 3　绿色电线裸露的导线接头

事故发生时，周某加右手握着绿色电源线裸露的导线接头，手掌有两处电击伤痕。

周某加在未切断电源、未佩戴任何绝缘防护用品的情况下，违规对临时用电线路进行拆除作业，右手直接触碰到裸露的带电导线接头，导致电流通过其身体形成回路，造成触电身亡。

1.柳城县龙团页岩砖厂现场安全管理缺失：企业临时用电作业结束后，未按规定及时切断电源并拆除临时线路，致使线路长期带电，留下事故隐患。

风险辨识，未落实审批、监护、技术交底等措施，作业过程缺乏有效监督。接线不规范、线头裸露等隐患长期存在。

制度和操作规程，特别是临时用电、高处作业等危险作业审批监护制度。强化特种作业人员管理，严禁无证上岗。全面开展从业人员安全教育培训和警示教育，提升全员安全意识和技能。深入开展隐患排查治理，尤其对电气线路、机械设备等进行全面检修。
