阜阳市颍上县“2020•3•23”较大火灾事故调查报告

省政府3.23事故调查组

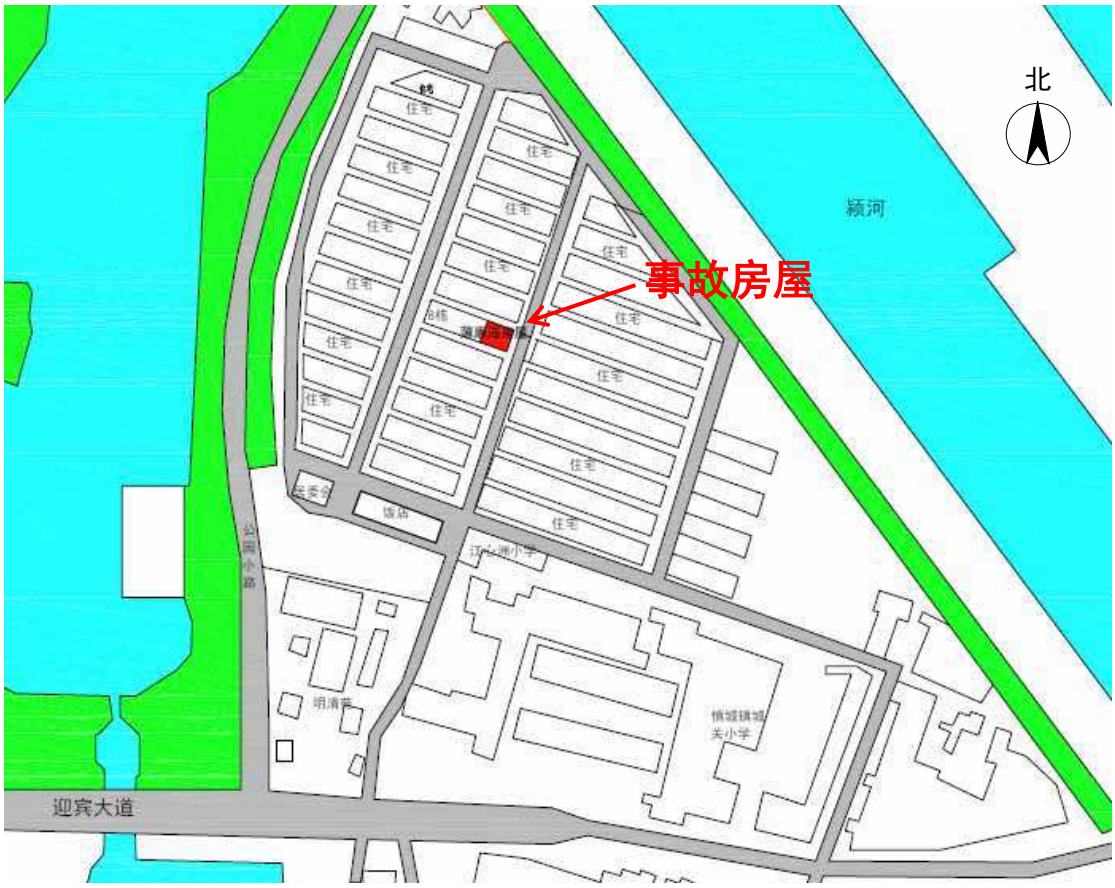
图 1 事故小区地理位置图

事故小区为颍上县慎城镇江心洲社区船闸新村安置区，该小区建于 2005 年，系颍上县船闸工程拆迁户安置区。起火建筑位于该小区中部 8 栋东 1 号（见图 1、图 2）。

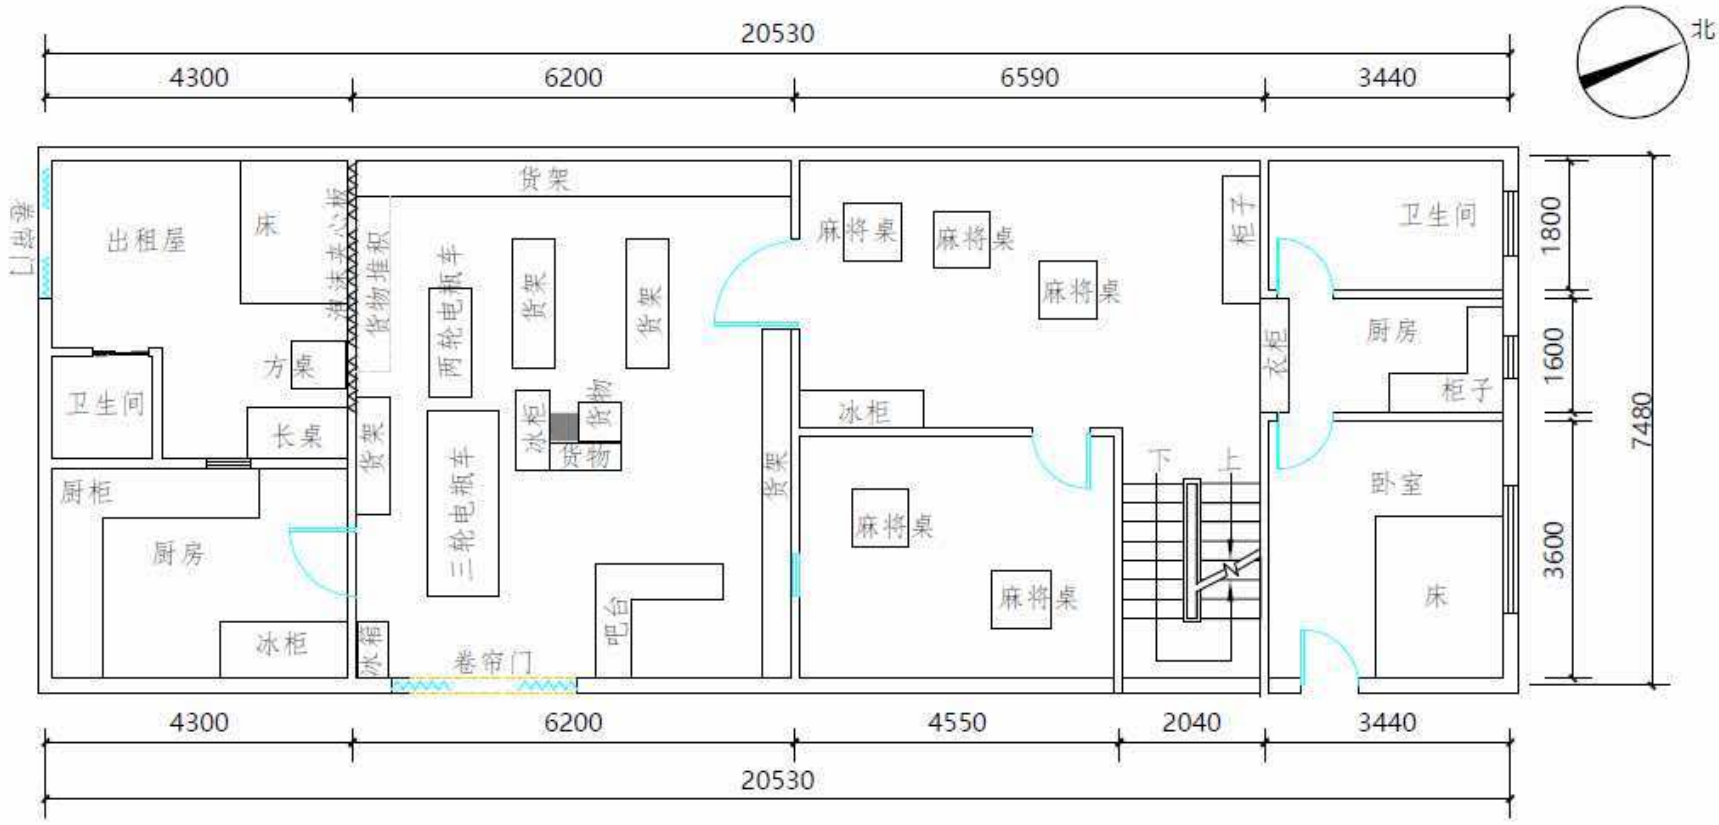
图 3 一层平面布置图

事故建筑北侧为两层楼房，紧邻楼房南侧为房主自行加盖的单层建筑。该单层建筑共有三个房间，南侧西部为卧室（用于出租），房门向南开启；南侧东部为厨房，房门向北朝超市内部开启；北侧房间为超市经营区，超市东部外墙有有一大门，用于薄康海一家日常出入。超市北侧为二层楼房，楼房一层原两室一厅一卫布局被重新布置，北侧的卧室和卫生间部分用木柜分隔成独立生活区，用于薄允库及其妻子居住，北侧卧室东侧外墙增开一门用于其日常出入。一层原客厅和主卧房间用作棋牌室，内部摆放有麻将桌，客厅和超市

据调查，事故发生前，事故建筑一层出租房和超市之间采用泡沫夹芯板隔开；超市大门北侧布置有吧台，吧台内存放有香烟等，超市北侧和吧台靠墙位置布置有两个酒柜；超市门口摆放有冰箱，超市中部柱子周边摆放有冰柜，并堆放饮料和啤酒等，位于厨房门口西部靠墙货架存放有白酒和饮料等，柱子西侧从南到北依次布置有三排货架，货架摆放有零食等；超市内西侧靠墙位置布置一排货架，摆放有日杂物品。事发当晚，两轮电动自行车在超市南侧和中部货架之间停放，三轮电动车紧邻两轮电动自行车东侧停放。

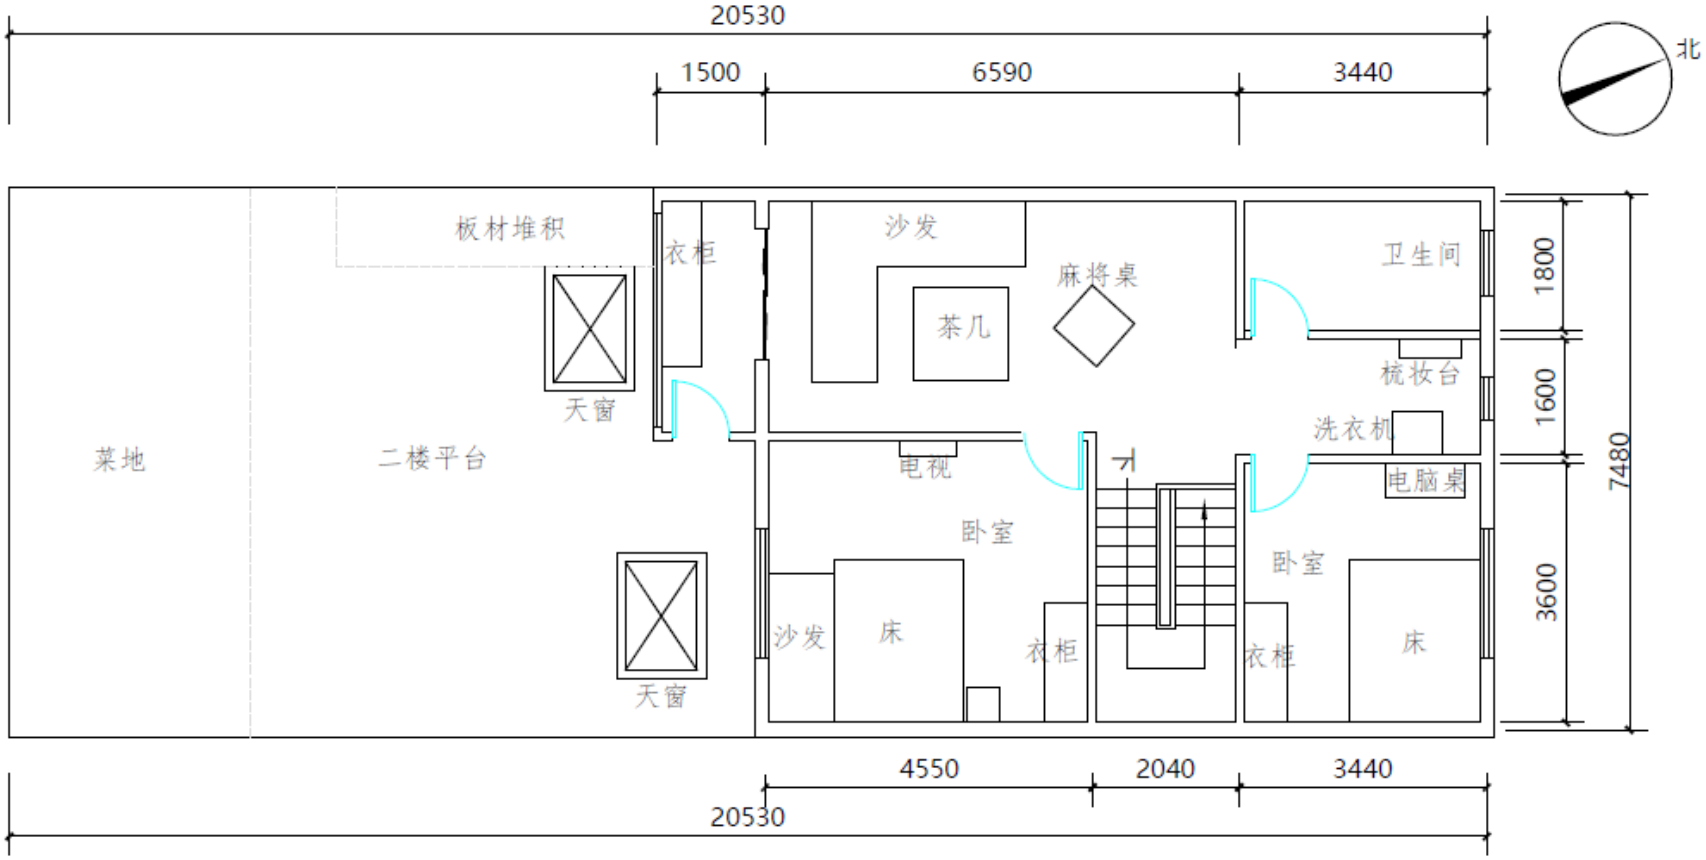
图 4 二层平面布置图

之间有一大门连通。事故建筑二层从北向南主要分为两个部分，南侧为菜地和平台，北侧为两室一厅一卫布局，主要为薄康海和其妻女生活区，一层和二层之间通过户内楼梯连接。（见图 3、4）。事故建筑所有窗户均安装有防盗窗（见图 7）。

建筑二层客厅、主卧、次卧墙面均被熏黑，客厅内沙发、仅剩木质骨架，部分家具被烤碳化、变形；主卧和次卧内床和衣物等被熏黑，未发生燃烧。

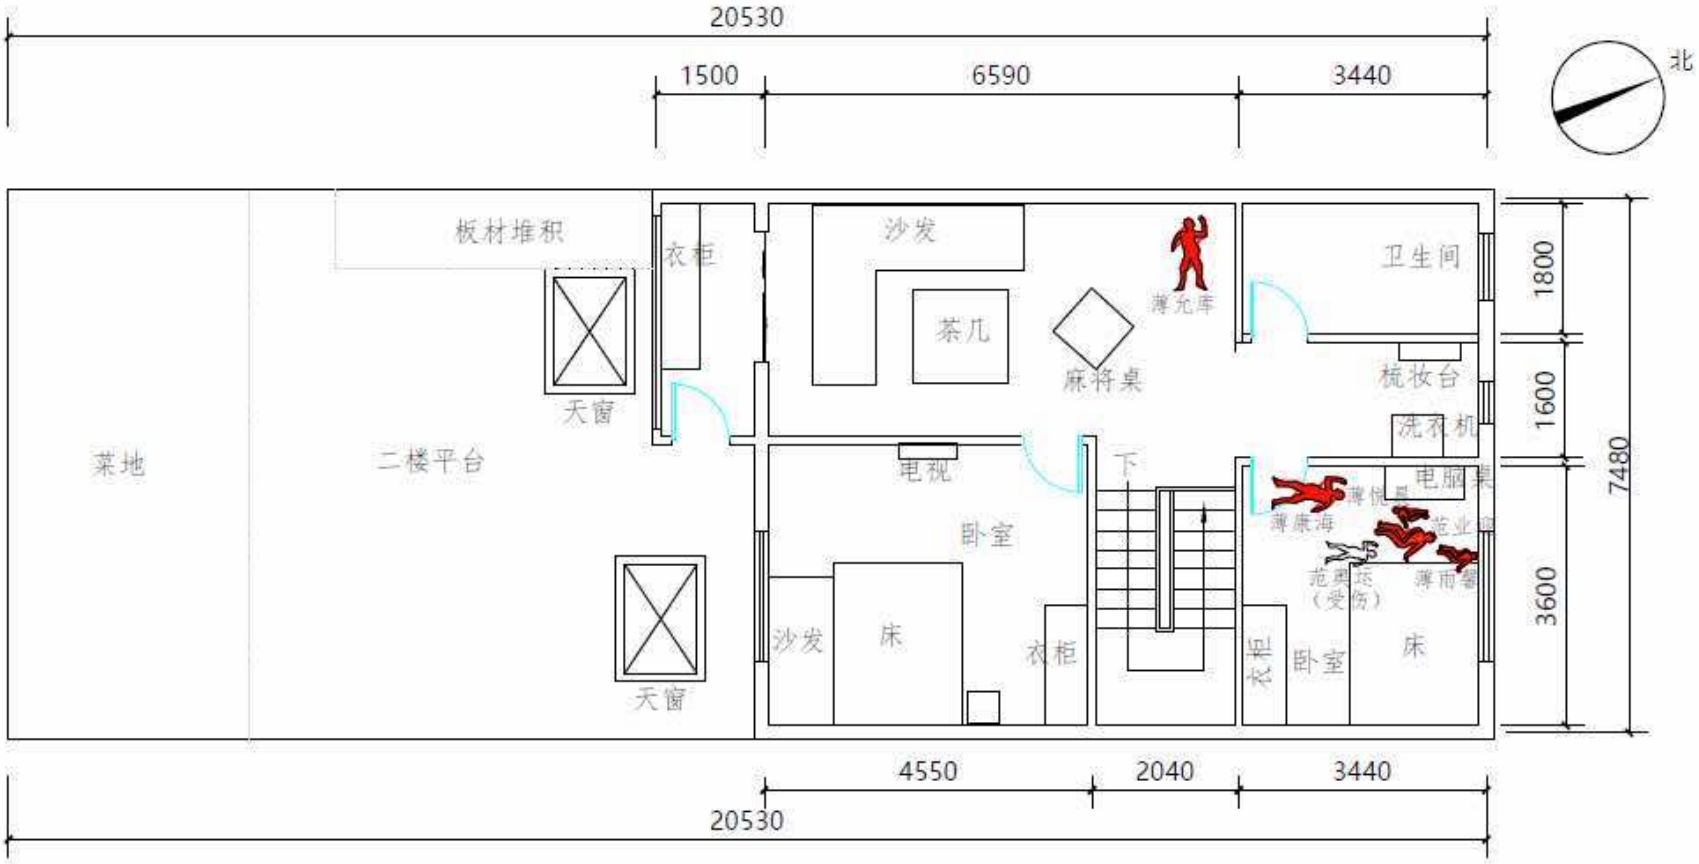
图 9 伤亡人员位置示意图

位于二层的薄康海、范业迎、薄雨馨、薄悦晨及范奥运在察觉家中起火后，迅速逃至二层东北侧次卧室内，由于建筑北侧二层窗户均安装了防盗窗，无法逃生，在大火浓烟的熏烤下，五人均昏迷于卧室内。
