# 田阳头塘田阳县银峰汽车服务有限责任公司场地内“11·21”一般车辆伤害事故调查报告

田阳区人民政府事故调查组

2026 年 3 月

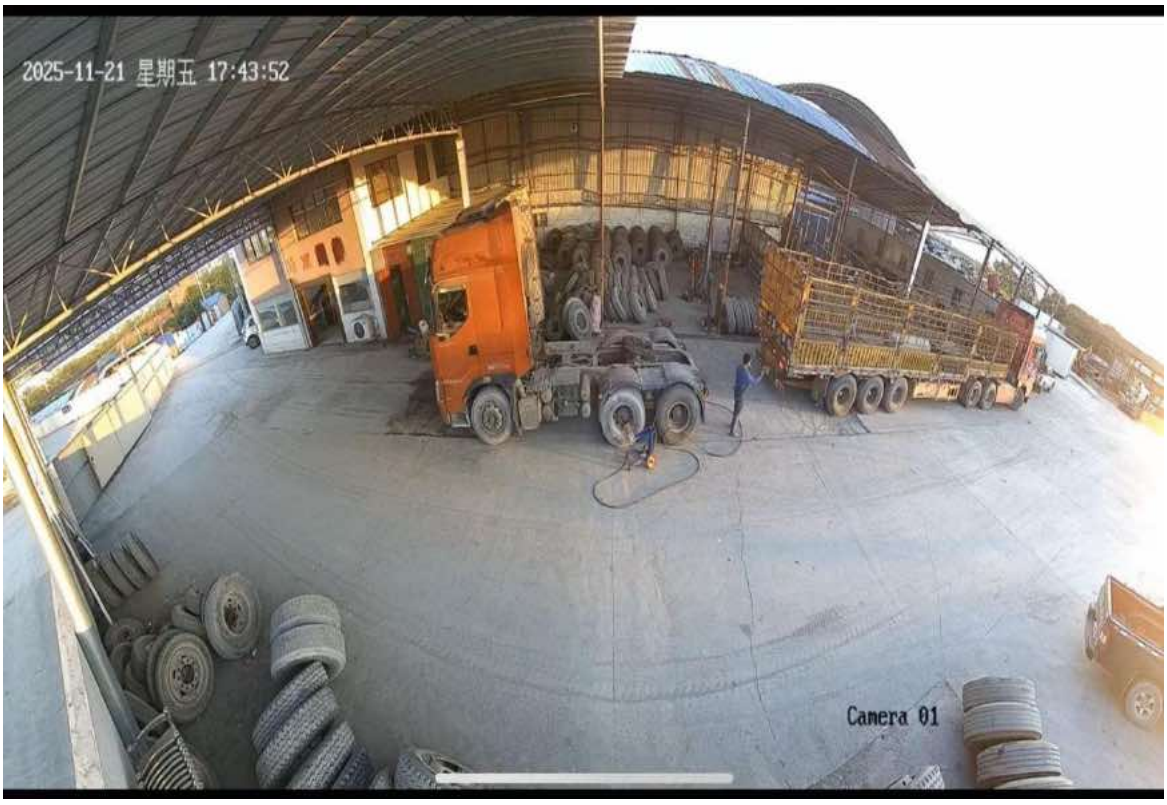
（图 1：2025 年 11 月 20 日 13 时 13 分许，杨*驾驶桂 LA****重型半挂牵引车牵引桂 LC***挂重型仓栅式半挂车到银峰公司）

（图 2：邓*春驾驶桂 LA****重型半挂牵引车牵引着桂 LC***挂重型仓栅式半挂车从银峰公司场地开到银福检测公司检测站外检区通道等待上线检测）

（图 3：外检员黄*源指挥黄少旬驾驶桂 LA****重型半挂牵引车牵引桂 LC***挂重型仓栅式半挂车倒车驶出银福检测公司检测站外）

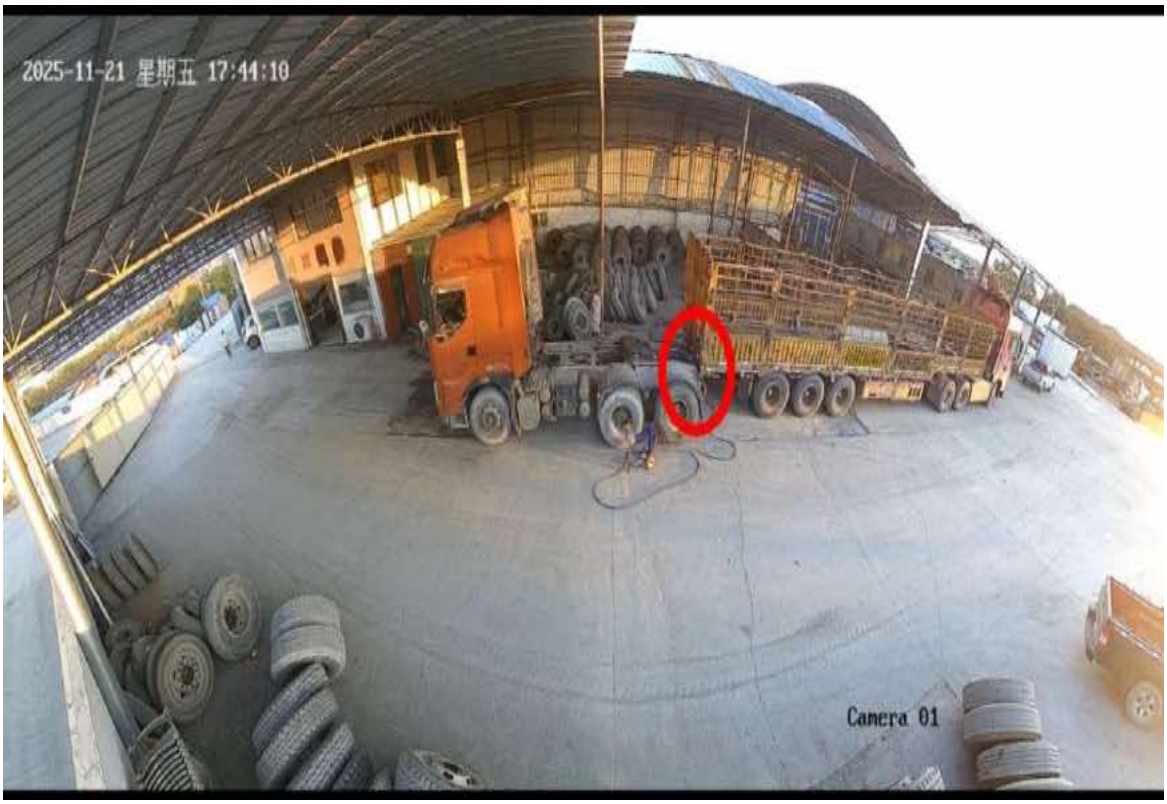
L*****重型半挂牵引车轮胎，见到黄*旬驾驶桂 LA****重型半挂牵引车牵引着桂 LC***挂重型仓栅式半挂车倒车时，挪开地上的风炮气管后便起身站在驾驶员黄*旬的另一侧视线范围外打手势指挥黄*旬倒车。[ 图 4] [ 图 5]

17 时 44 分 05 秒，黄*旬驾驶桂 LA****重型半挂牵引车牵引桂 LC***挂重型仓栅式半挂车倒车暂停时，黄*于在未确认黄*旬制动熄火车辆情况下，进到桂 L*****重型半挂牵引车和桂 LC***挂重型仓栅式半挂车尾部中间作业。[ 图 6]

17 时 44 分许，黄*旬发现牵引车头和挂车未呈直线，在未察明车后情况，确认安全后重新驾驶桂 LA****重型半挂牵引车牵引着桂 LC****挂重型仓栅式半挂车倒车，桂 LC****挂重型仓栅式半挂车的车尾与桂 L*****重型半挂牵引车尾撞击，黄*于的头部和颈部被挤压在两车尾中间。[ 图 7]

（图 4：黄*于站在驾驶员黄*旬的另一侧视线范围外打手势指挥黄*旬倒车）

（图 5：桂 LA****重型半挂牵引车驾驶室司机位置观察右后视镜视角）

（图 6：黄*于进到桂 L*****重型半挂牵引车和桂 LC***挂重型仓栅式半挂车尾部中间作业）

（图 7：黄*于的头部和颈部被挤压在两车尾中间）

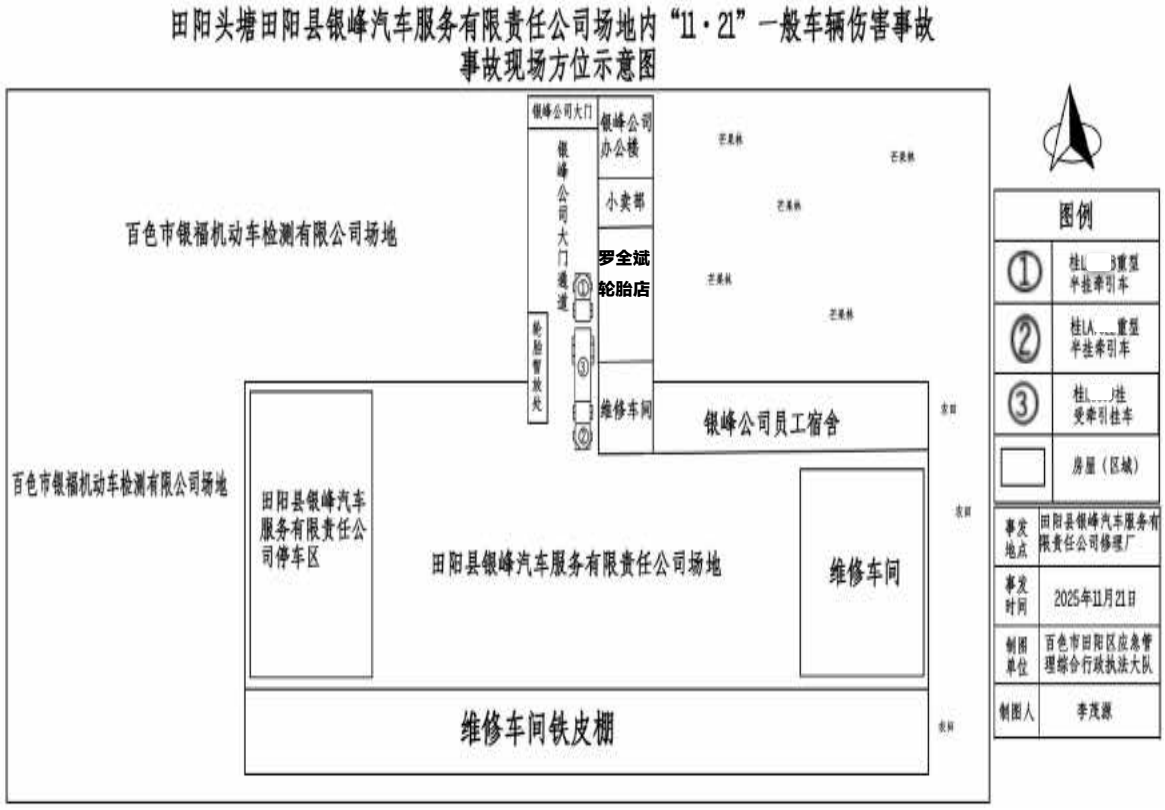
事故现场环境：事故现场位于百色市田阳区头塘镇华侨四区银峰公司场地内。该公司场地呈多边形，东西最宽距离约96米，南北最长距离约120米，场地面积约8400㎡。东面自北向南分别为办公楼、罗全斌轮胎店（四间铁皮棚）、废旧回收站，南面为铁皮棚汽车维修车间，西面为停车区，北面为大门及围墙[图8]。

（图8：事故现场方位示意图）

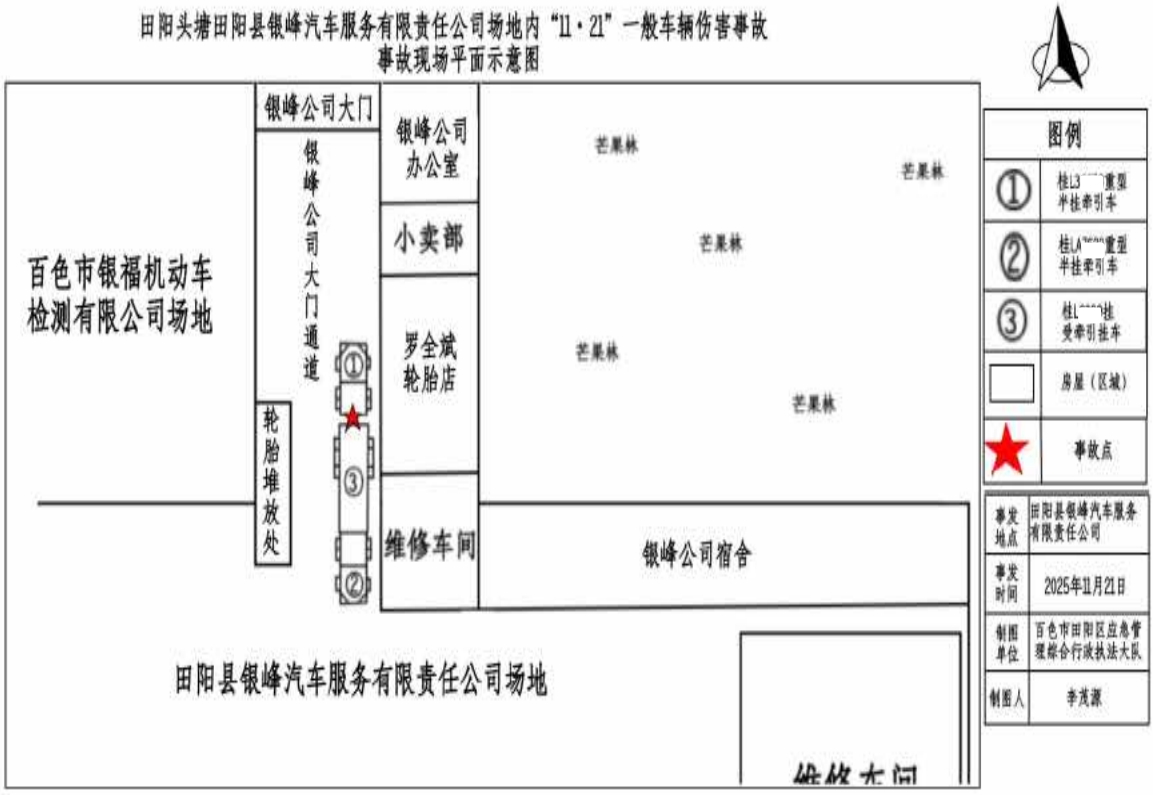
事故发生点环境：事故发生点位于银峰公司大门由北向南约20米处的罗全斌轮胎店门前约3米处的位置。事故中心点东侧约3米为罗全斌轮胎店，南侧约60米为银峰公司铁皮棚汽车维修车间，西侧约8米为银福检测公司围墙及罗全斌轮胎店轮胎暂放处，北侧约20米为银峰公司大门[图9]。

事故发生点停放桂L*****重型半挂牵引车（以下简称甲车）和桂LA****重型半挂牵引车牵引着桂LC***挂重型仓栅式半挂车（桂LA****牵引LC***挂状态下以下简称乙车）。甲车车头朝北，车尾朝南。乙车车头朝南，车厢尾部朝北，车厢无承载货物，乙车的车头与车厢未呈一条直线[图10]。甲车车尾与乙车车尾距离约1米[图11]，甲、乙两车处于静止状态，事故现场的甲、乙两车都未放置停车楔、三角木等防止车辆意外滑动的装置[图12]。

（图 9：事故现场平面示意图）

（图 10：桂 LA****重型半挂牵引车与桂 LC***挂重型仓栅式半挂车未呈一条直线）

（图 11：桂 L*****重型半挂牵引车和桂 LC***挂重型仓栅式半挂车距离约 1 米）

（图 12：甲、乙两车都未放置停车楔、三角木等防止车辆意外滑动装置）
