岚山区虎山镇北京中瑞鑫达建设有限公司日照鲁东分公司“11·13”一般坠落事故调查报告

岚山区政府事故调查组

2025 年 3 月 17 日

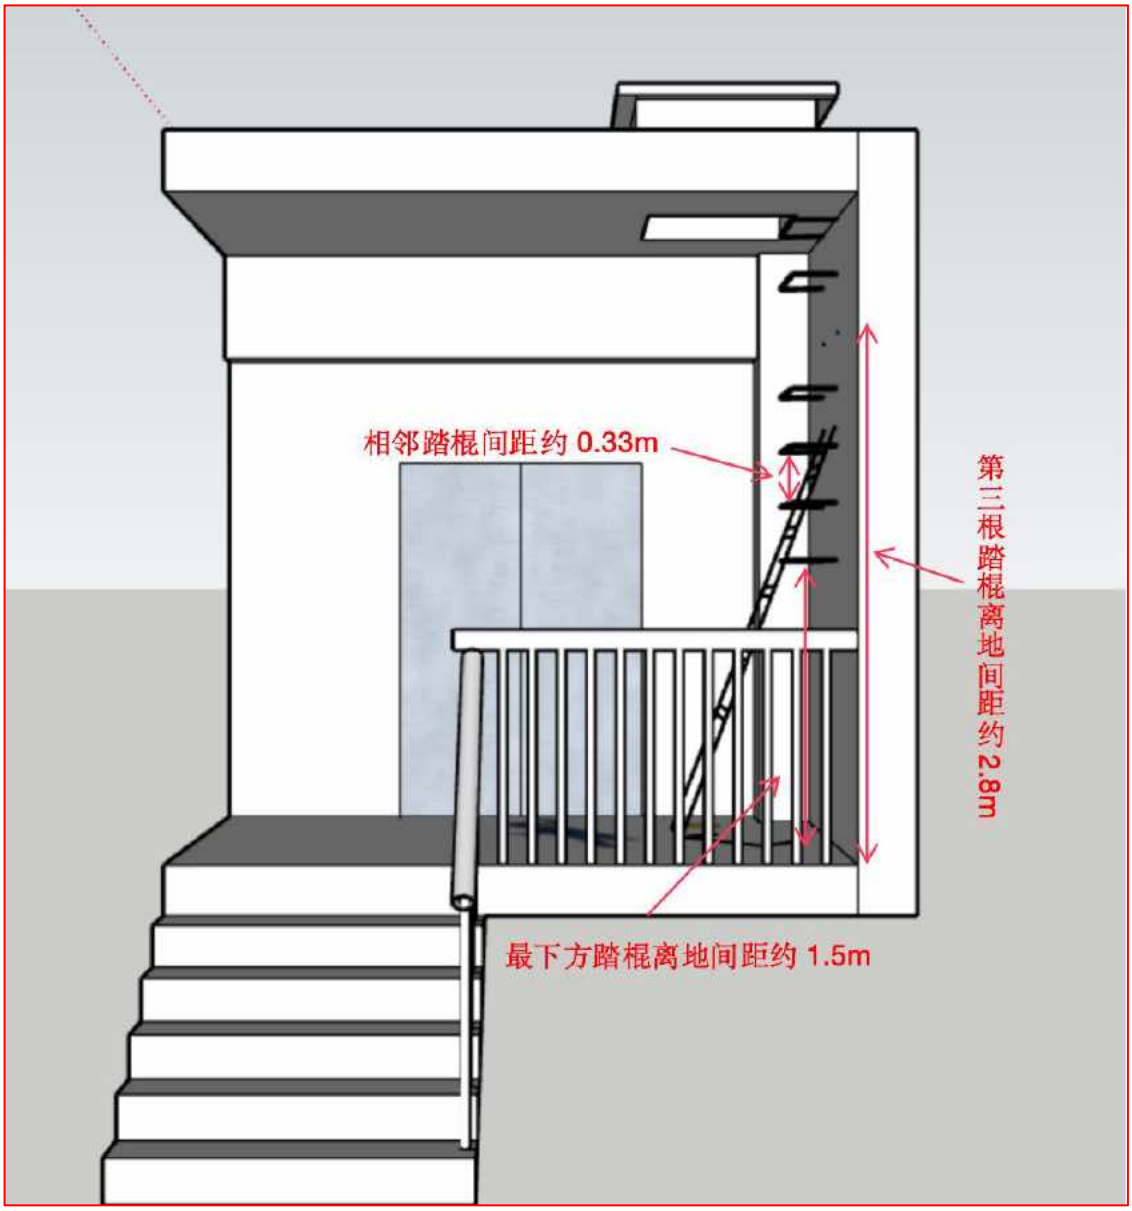
图 1 事故发生地点示意图

事故调查组于2024年11月16日至11月19日对事故发生现场进行勘查，勘查结果如下：室内钢筋爬梯设有7根踏棍，最下方踏棍离地间距约1.5m、相邻踏棍垂直间距约0.33m、踏棍宽度约0.5m、踏棍插入墙体深度约0.2m、脱落的踏棍孔洞离地间距约2.8m（见图1）。现场另有一备用木质直梯，所用木质直梯是事发前已经搭设的，经了解问询无任何人安排此事宜，当时由于墙壁钢筋爬梯距离地面有点高，作业人员无法进行攀附才从外边

找来木质直梯做登高攀爬辅助，所搭设的木质直梯未进行加固、未做防护，也没有明确监护人进行监护。事发现场坠落人员的身体呈西北和东南形态，安全帽掉落一边，该人员未穿戴安全带或安全绳。

食堂楼顶进行防水找补作业。11 月 13 日上午 8 时 20 分，根据施工进度和当天的工作安排，上午的主要工作是对楼顶渗漏处进行找补，11 时 20 分许，现场负责人隋某华和于某好等 6 人在防水找补作业完工后准备离场。按照顺序于某好第一个由楼顶上人孔入室内钢筋爬梯开始下行，在下行第一根和第二根踏棍时未见任何反响（弯腰下行且速度很慢），当下行接近第三根踏棍时，由于临时搭设在钢爬梯上的木质直梯滑动，致使于某好右脚踩空、左脚下滑、身体竖向重心失稳后倾，在后倾下落的过程中于某好随手抓住墙壁的第三根踏棍，随着身体后倾和重心下坠墙体内的第三根踏棍被于某好顺势拽出，导致其身体倾斜坠落头部着地。

1.临时搭设木梯固定不牢固。木质直梯受力后滑动，攀爬人员竖向重心失稳后倾，致使钢爬梯第三级踏棍横向受力被拔出，随作业人员一同坠地。

2.作业人员未按规定正确使用和佩戴劳动防护用品。安全带未佩戴，踏空重心失稳坠落时失去安全带的防护。安全帽帽带未系紧导致坠地时头部缺少防护。

（二）加大风险隐患排查力度。事故相关单位要进一步加强对施工作业现场的风险辨识管控力度，组织内部有关职能部门对所有外包施工作业项目存在的风险进行重新辨识，制定相应的安全管控和预防措施。要重点检查施工作业现场设施设备的安全性，特别是辅助设施的设计、安装及稳固情况。要明确到责任部门和人员。
