越秀区春晓路2号“9.18”一般高处坠落事故调查报告

2021年9月18日上午9时许,越秀区白云街二沙岛春晓路2号广州市执信中学教育国际交流与合作试验基地建设工程工地发生一起高处坠落事故，造成1人死亡。

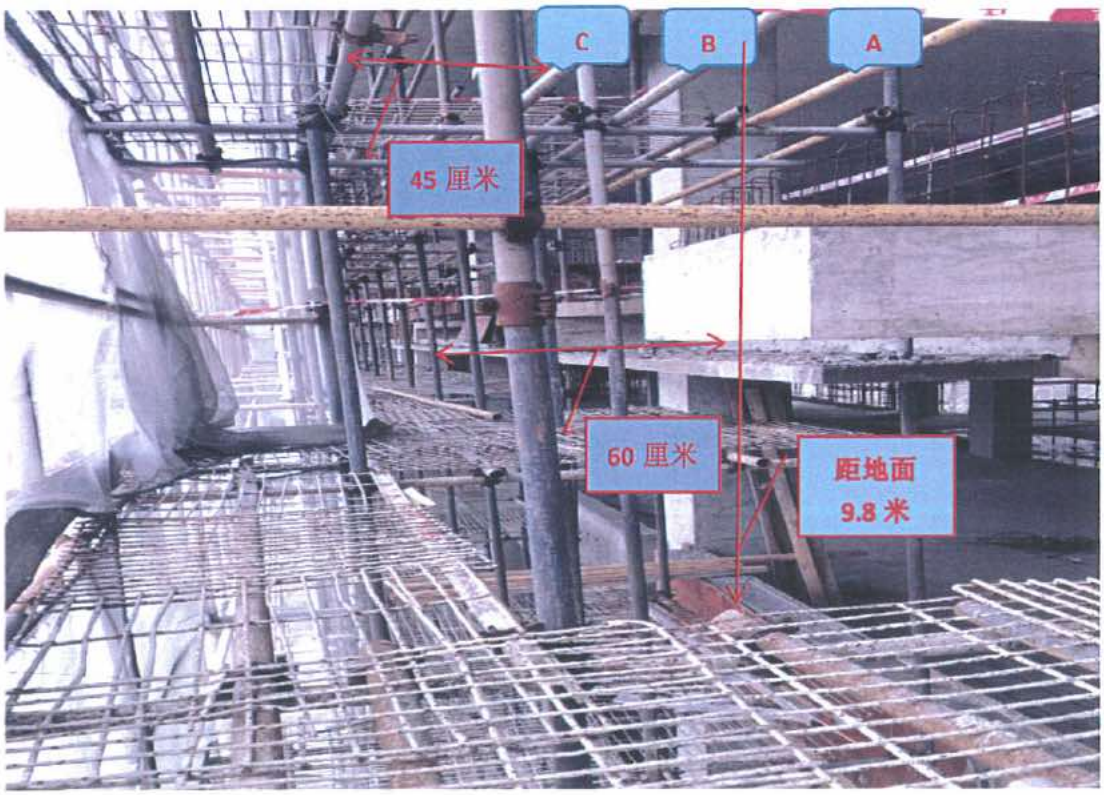
图 5: 三楼事发位置的飘台

经事故调查组现场勘查，以上图片显示的事发位置，三楼楼体与飘台之间有1米左右的缺口未进行围蔽，突出的飘台长1.2米，宽1米，三面临边未设置防护围栏，与下方第三层外脚手架之间垂直间隙分别为50厘米、60厘米、40厘米，均未设置防护兜底网。（见图5、图6）

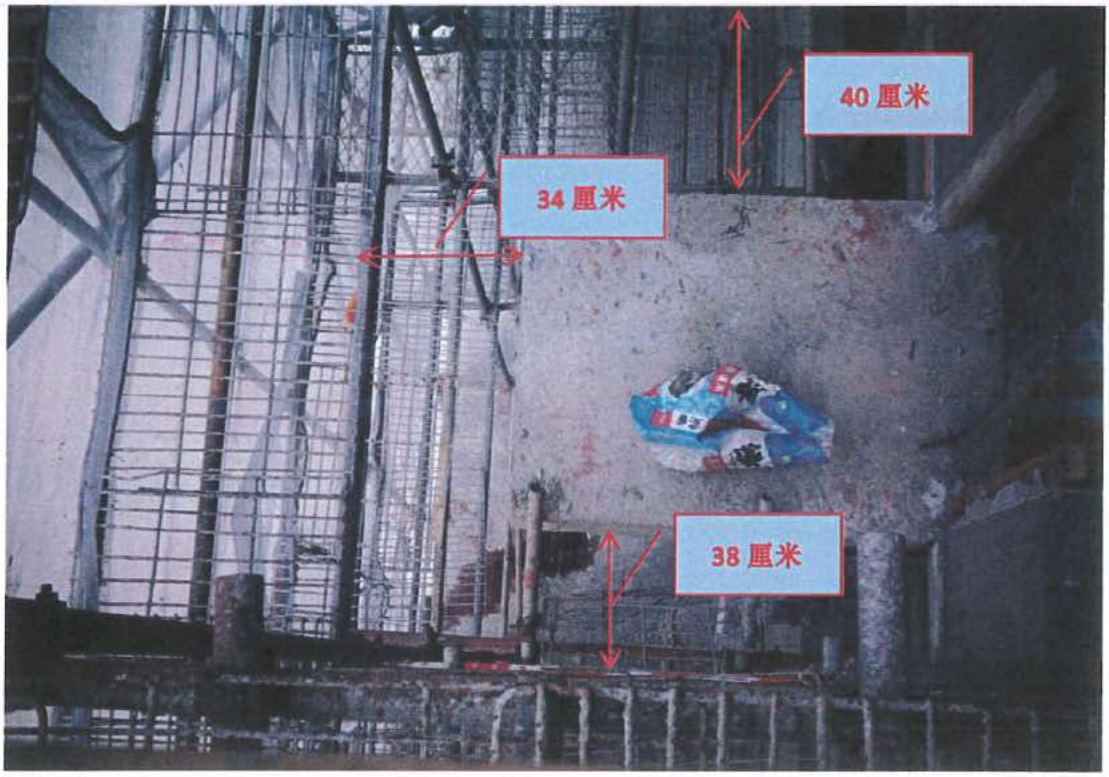
图 6: 三楼飘台及脚手架
