蚌埠市龙子湖区“2019•11•15”较大火灾事故调查报告

省政府“11.15”事故调查组

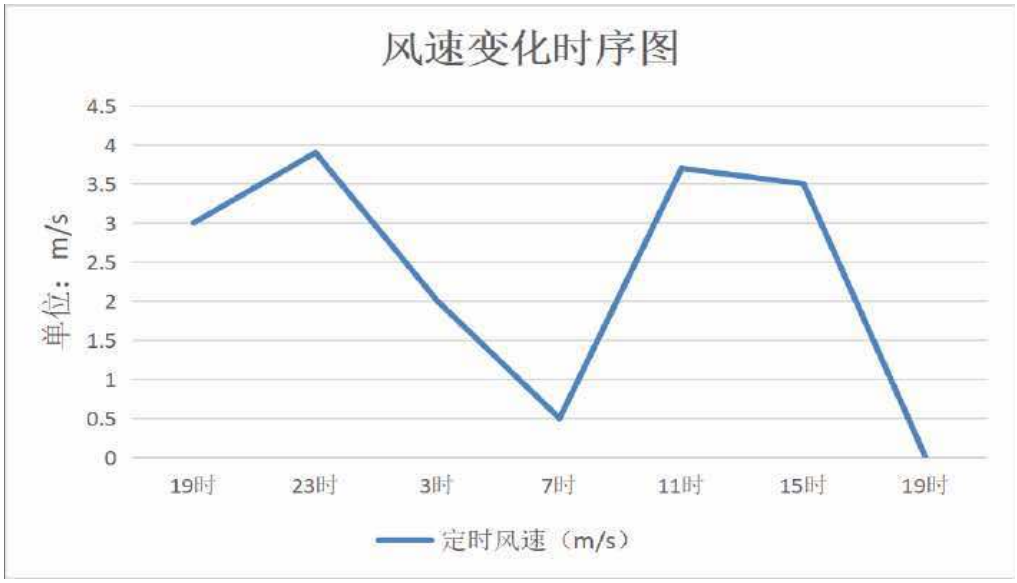
图 2 事故发生地风速变化时序图

根据蚌埠市气象局提供资料，2019 年 11 月 15 日 7 时，龙子湖区风速为 0.5 米/秒，温度为 6.6℃，相对湿度 66%。2019 年 11 月 14 日 19 时至 11 月 15 日 19 时之间，事故发生地无降水。风速变化时序见图 2。

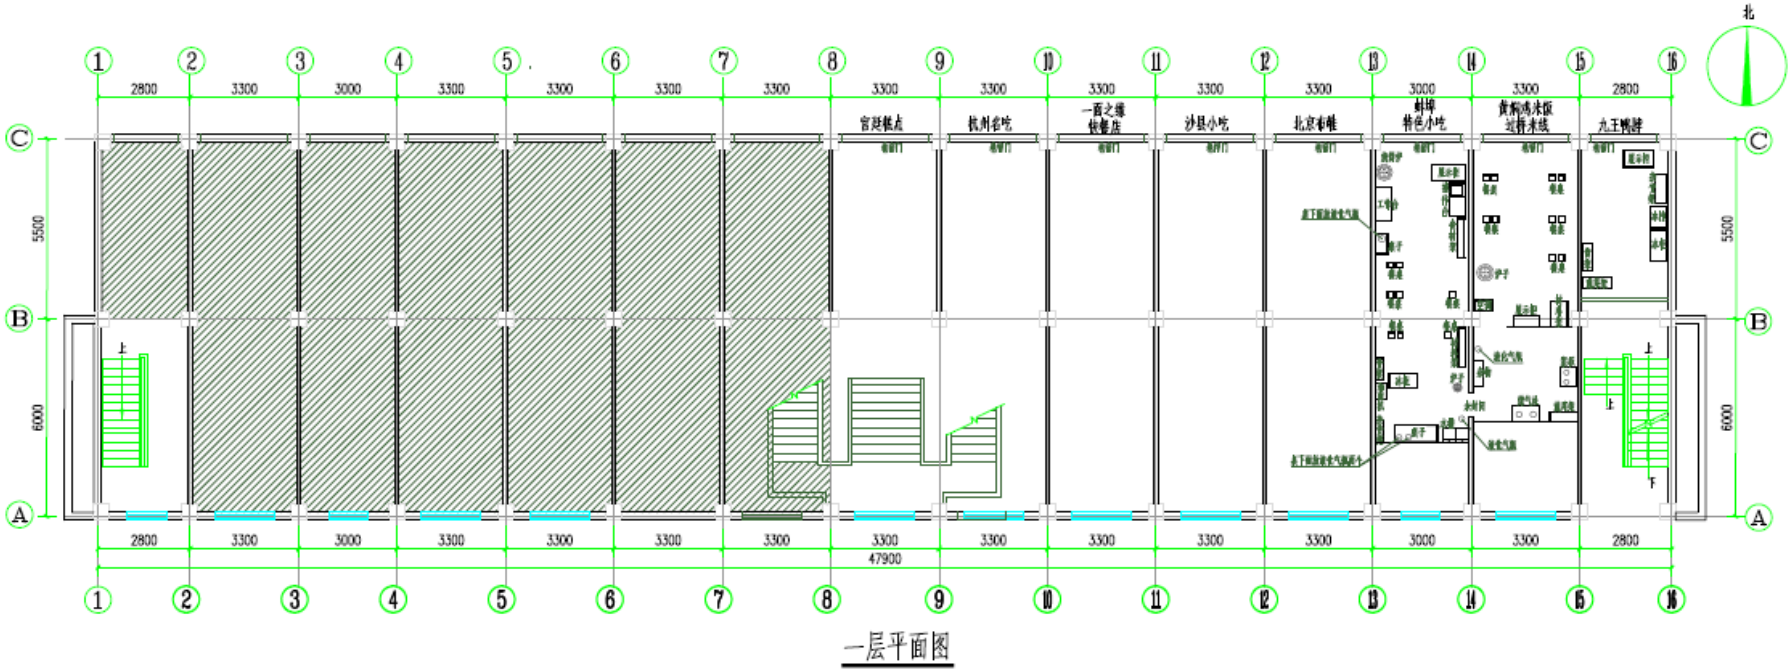
图 3 事故建筑一层平面布置图

现场勘察发现，事故建筑一层东侧共 8 间商铺过火，商铺之间的隔墙采用木质隔板，吊顶采用木质龙骨和塑料扣板，大火过后完全被烧毁。位于中部的用于往返一、二层的步行楼梯被业主封堵并改造成独立商铺（见图 4）。

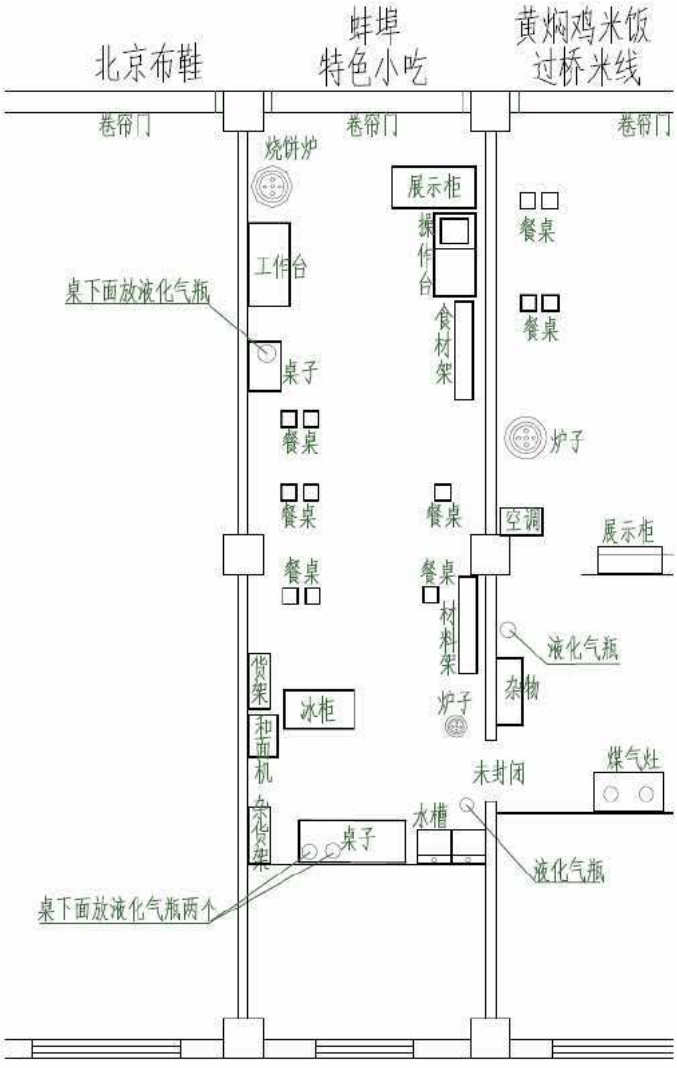
图 6 蚌埠特色小吃店内平面布置图

位于事故建筑一层东侧第三间商铺蚌埠特色小吃店（详见图 5、6）内西北角有一圆形液化气烧饼炉，液化气钢瓶位于炉子南侧约 2.5 米处，二者之间用软管连接，软管被烧毁，经调查问询，烧饼炉与液化气瓶之间的软管中间被加装了调节阀；南侧靠墙摆放有长桌，长桌下面靠近西侧存放 2 只液化气钢瓶（1 瓶为满瓶备用、另 1 瓶为空瓶），桌子东侧靠近东侧隔墙处有一液化气钢瓶，钢瓶北侧约 1.5 米处有一只蜂窝煤球炉，炉上放置装有水的烧水壶，炉内有三块煤球，自上向下第一块煤球仅有下沿小部分燃烧，第二块煤球大部分燃尽，第三块煤球完全烧尽。

该店铺东侧为黄焖鸡米饭店，两店铺之间用木板进行简易分割，位于南侧局部区域未设置分隔，黄焖鸡米饭店铺南侧靠墙处有一燃气灶，燃气灶旁边地面上有一黄色软管，软管部分烧损;燃气灶北侧约 2 米处另存放一只液化气钢瓶(满瓶备用），另室内放有冰柜、展示柜等电器，均已不同程度烧损。

经调查认定：位于蚌埠市火车站西侧车站新村853栋一层东侧第三间店铺蚌埠特色小吃店内钢瓶装液化石油气使用完毕未关闭钢瓶气阀，液化石油气发生泄漏，在达到爆炸极限后，遇明火（蜂窝煤球炉）后发生爆炸并引燃室内可燃物，加之各店铺使用木质隔墙、塑料吊顶等非阻燃材料，导致火势快速蔓延扩大。

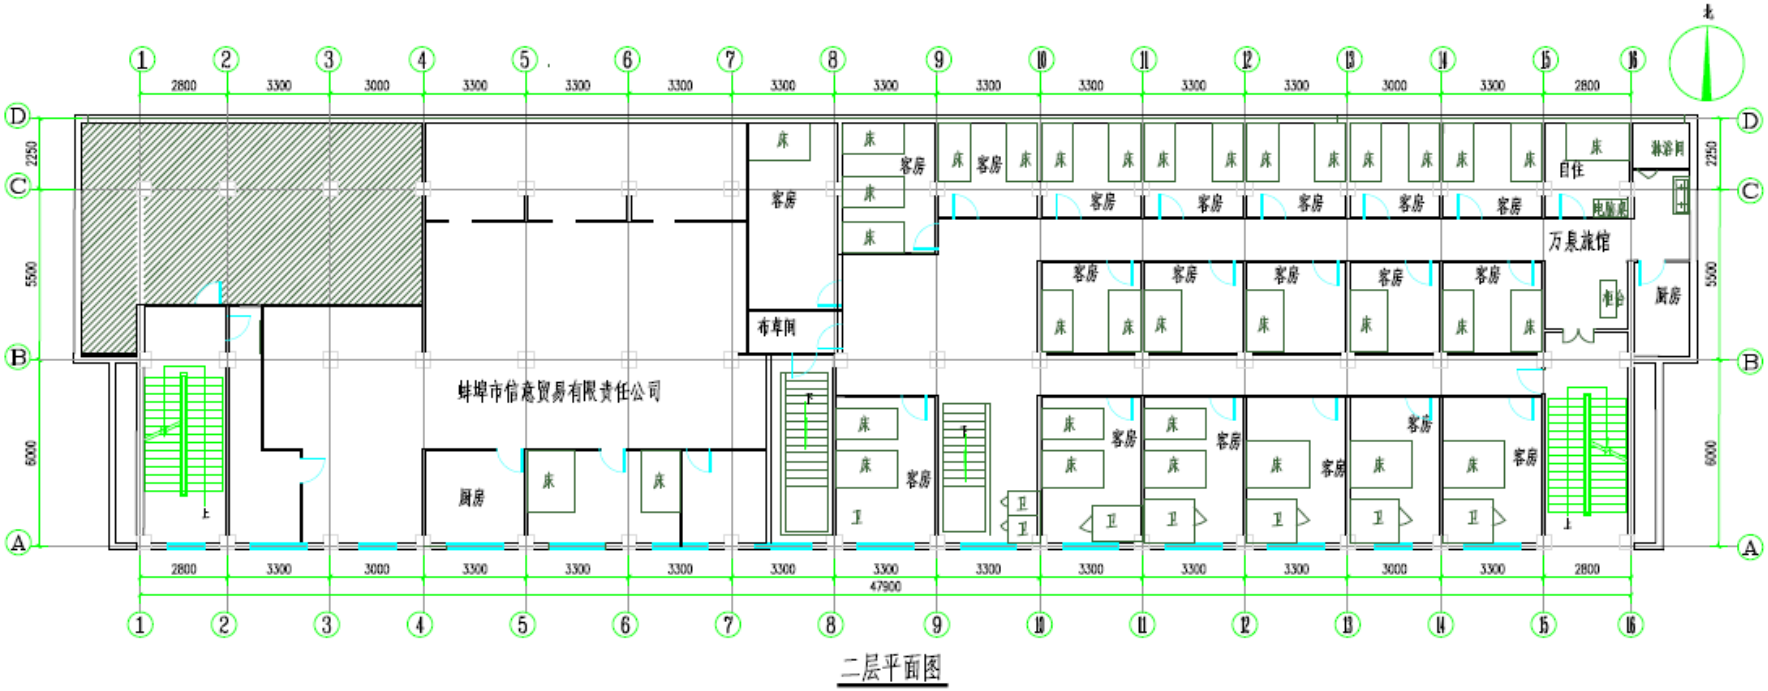
图 10 事故建筑二层平面布置图

万泉旅社共有 20 间房间，其中 19 间用作客房，1 间用于自住，房间共有三排，呈东西走向（见图 10）。该旅社共有 2 处人行楼梯，一处位于旅社东侧，一处位于旅社中部偏西处，其中东侧人行楼梯能够正常通行，中部偏西处楼梯被封堵（见图 12）。位于北侧一排客房在大火作用下，房间外墙窗框和玻璃均掉落（见图 11），房间内吊顶被烧焦脱落，

房内物品部分被烧毁（见图 13）；中间一排客房未过火，房间内被高温烟气熏黑；南侧一排客房基本未过火，但是在大火高温烟气作用下，房间内部分吊顶的塑料扣板被烤掉落（见图 14），客房外窗均安装防盗窗且未见从内部开启的装置（见图 15）。该旅社所有房间内吊顶使用木质龙骨和塑料扣板，相邻房间隔墙未延伸到顶部楼板，吊顶以上空间相互连通；同时该旅社消防设施未按照要求进行日常检查维护，现场勘查发现部分灭火器压力不足。

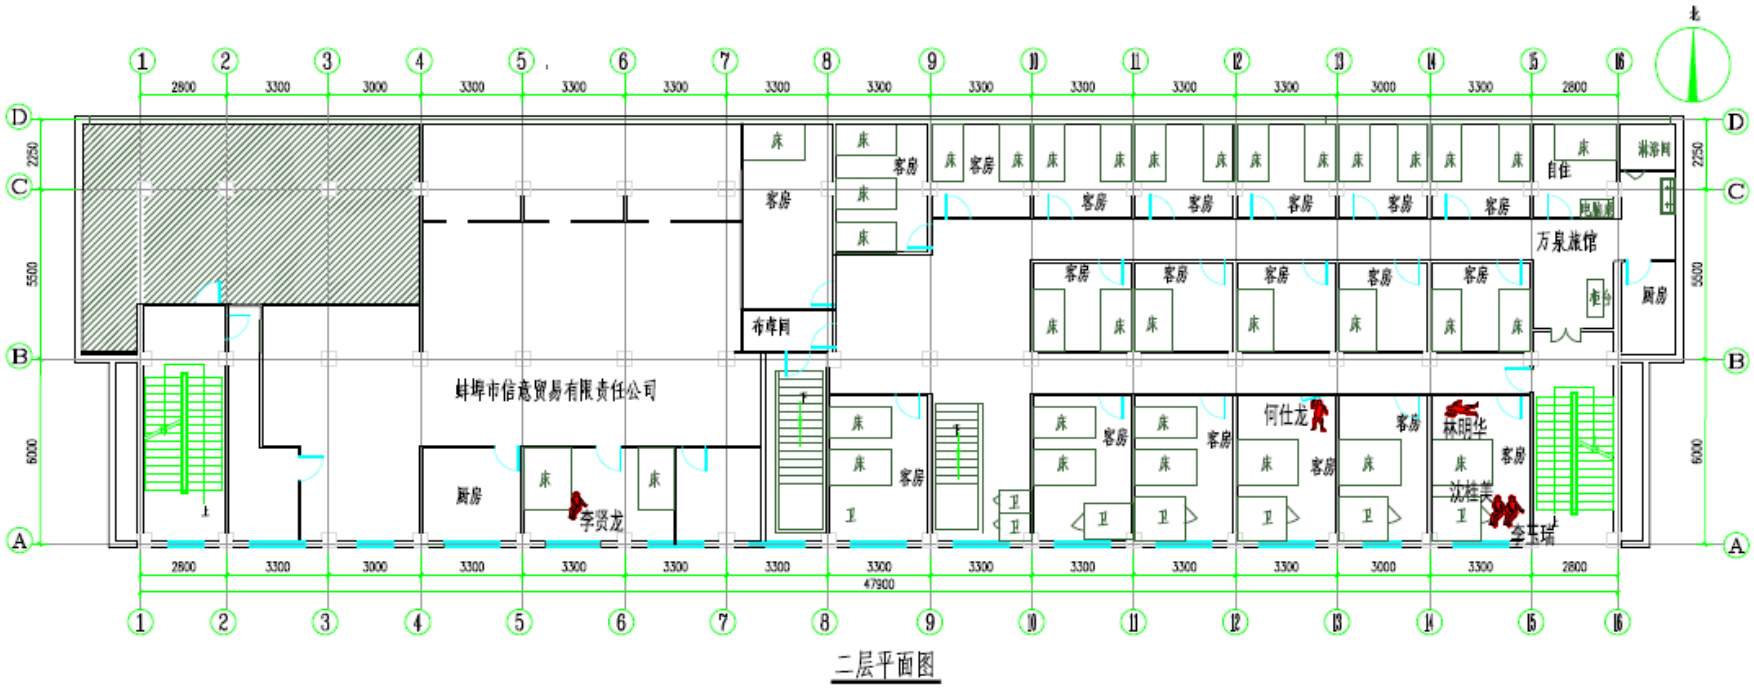
图 16 事故死亡人员位置示意图

事故造成死亡人员位置示意图见图 16。
