宁乡市双康发射药有限公司
“6·23”火药爆炸事故调查报告

2022年6月23日6时1分，位于宁乡市煤炭坝镇双龙村的宁乡市双康发射药有限公司双龙生产区发生一起火药爆炸事故，造成1人死亡，直接经济损失193万元。

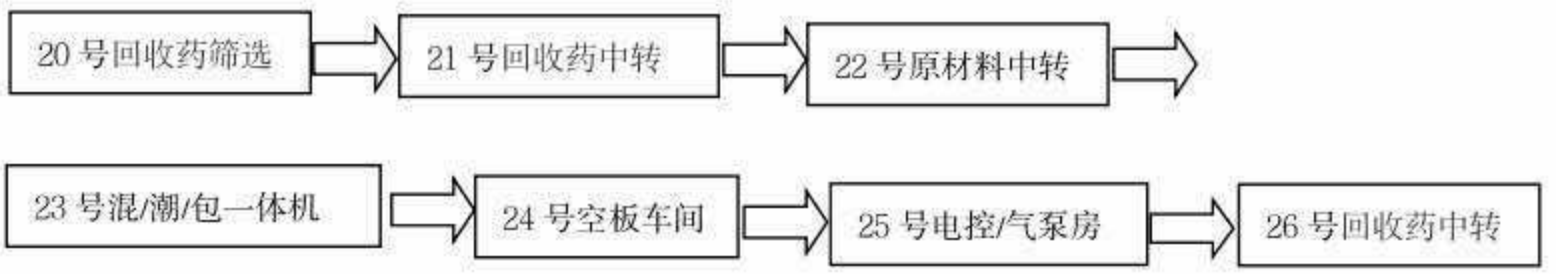
经查：该公司虽然制定了一系列安全管理制度和安全操作规程，但并没有认真全面遵守，安全生产主体责任未严格落实，公司主要负责人及安全生产管理人员未依法全面履行安全生产管理职责。（1）从业人员安全生产教育培训不到位。对新使用设备混/潮/包一体机针对性的安全教育培训不到位，从业人员未能真正掌握有关新设备安全常识和操作技能，员工不能辨识岗位存在的危害因素和风险，培训档案中参加培训人员签名有代签或无故缺席情况。（2）安全事故隐患排查不到位，未采取有效的安全技术、管理措施及时发现并消除事故隐患。对带有铁钉的木耙流入生产环节、使用不符合安全要求的电动助力板车且未分类运输原辅材料、机械设备清扫不彻底等事故隐患未能及时发现并消除[①]。（3）未教育和督促从业人员严格执行本公司的安全生产管理制度和相

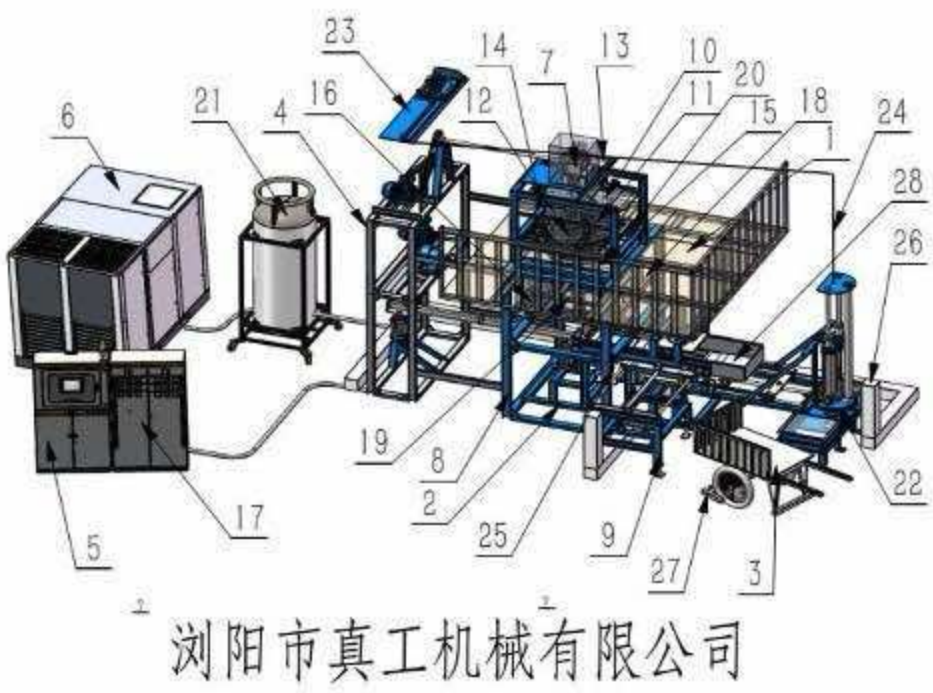
证，2020年11月27日，湖南省应急管理厅官方网站上发布了公告（该设备的结构图和工艺布置立体示意图分别见图5和图6）。
