德兴市南京某某工程科技有限公司“3·24”一般高处坠落事故调查报告

德兴市人民政府事故调查组

2026 年 4 月

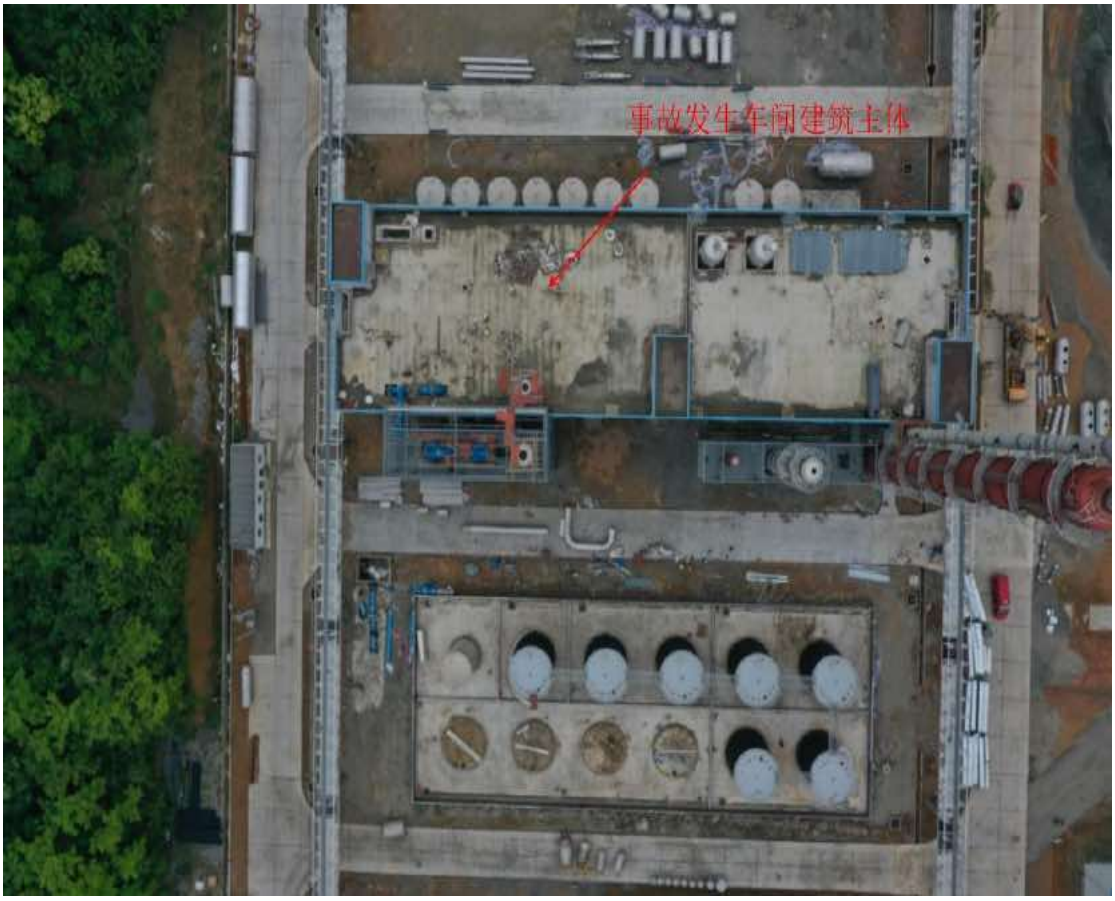
图 1：厂区总体示意图

事故发生地点为江西某某新材料有限公司硝化车间的2楼场区，硝化车间占地面积1490平方米左右，该车间主要的安装设备有两套酸料罐、两套碱液罐；其中图2平面图所标注A点、B点、C点三点位于硝化车间的二楼为施工人员来回的行走路线。A点至C点中间区域预留储罐设备的孔洞，从二楼至一楼地面高为7.8米。（图1、图2、图3所示）

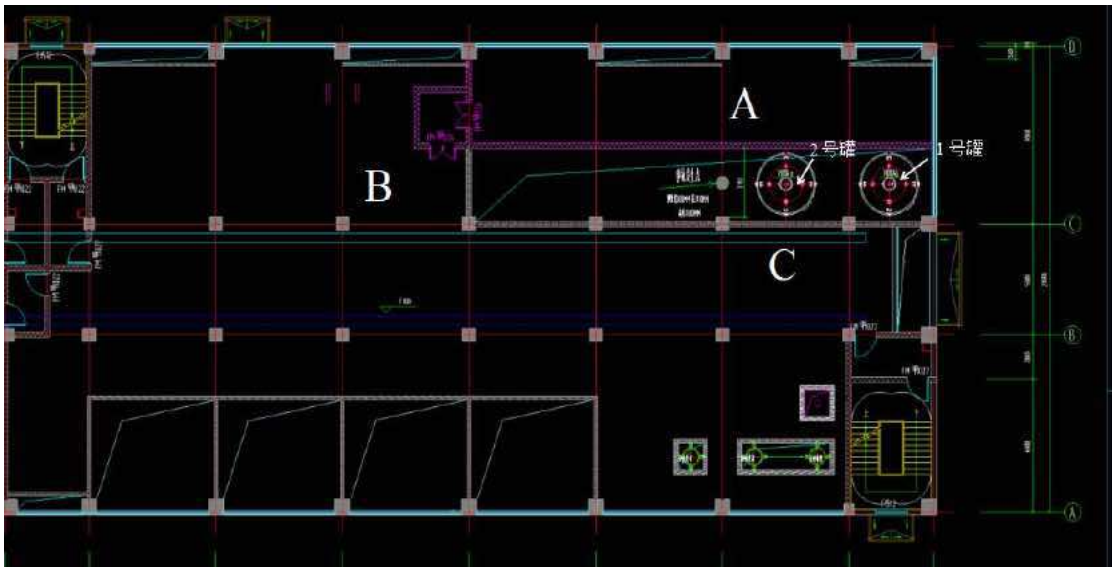
图 2：硝化车间二楼示意图

卓某乐，安全意识薄弱，违章作业，未按现场指定安全路线通行，违规翻越护栏走捷径，在通过无安全防护措施的横梁时，未有效使用佩戴的安全带，翻越护栏从预留储罐设备孔洞横梁的过程中身体失稳，不慎从横梁处坠落至硝化车间一楼地面，导致事故发生。
