关于天津厚重科技有限公司“8·6”一般触电事故的调查报告

2022年8月6日16时左右，天津市宁河区经济开发区天津厚重科技有限公司发生一起触电事故，造成1人死亡，直接经济损失138万元（不含事故罚款）。

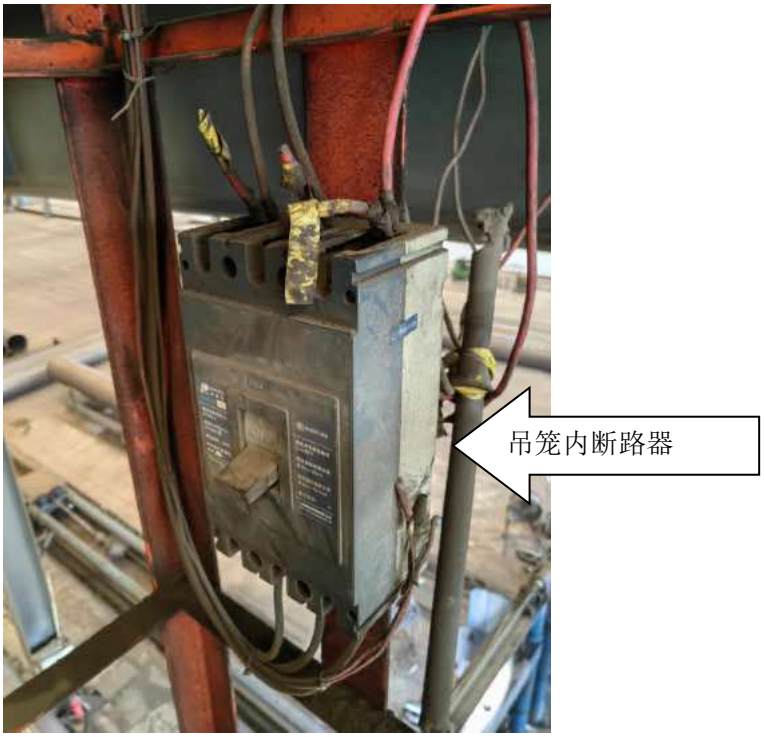
图 3. 发生事故吊笼内断路器

起重机，型号规格QD10-22.5A5，设备代码：41101051920130129，额定起重量为10t，跨度22.5m，起重机检修吊笼位于起重机南侧，死者被发现时地点位于吊笼内，吊笼内有断路器1个，断路器顶部有接线端子3个，编号为“1、3、5”。3个接线端子上除3个正常连接的电源线外，还分别接了3个被剪断的电线，被剪断的电线有绝缘胶带包裹痕迹，其中接在“3号”和“5号”接线端子上的2个剪断的电线未完全包裹，电源线内部金属丝裸露。事故现场图如下所示:

经现场勘验及技术鉴定，该起事故的直接原因是田立民在进行检维修作业时未采取断电措施，违规带电作业，不慎碰触到起重机吊笼内断路器上方位置的裸露电源线，导致其触电身亡。

4.天津厚重科技有限公司前期对吊笼内断路器上方的电源线进行拆除更换时，没有按照《用电安全导则》（GB/T 13869-2008）的要求对原来的电源端做妥善处理，导致带电的导电部分外露。

一步做好风险辨识工作，对全厂的各类事故隐患进行全面辨识。要强化安全检查和隐患排查，全面检查用电安全，切实消除安全隐患，并将相应整改措施情况报区应急管理局。
